# INFORME FACULTATIVO

## EL NAUFRAGIO DEL PUENTE VOLANTE MILITAR

## EN LOGROÑO

el 1.º de Setiembre del presente año,

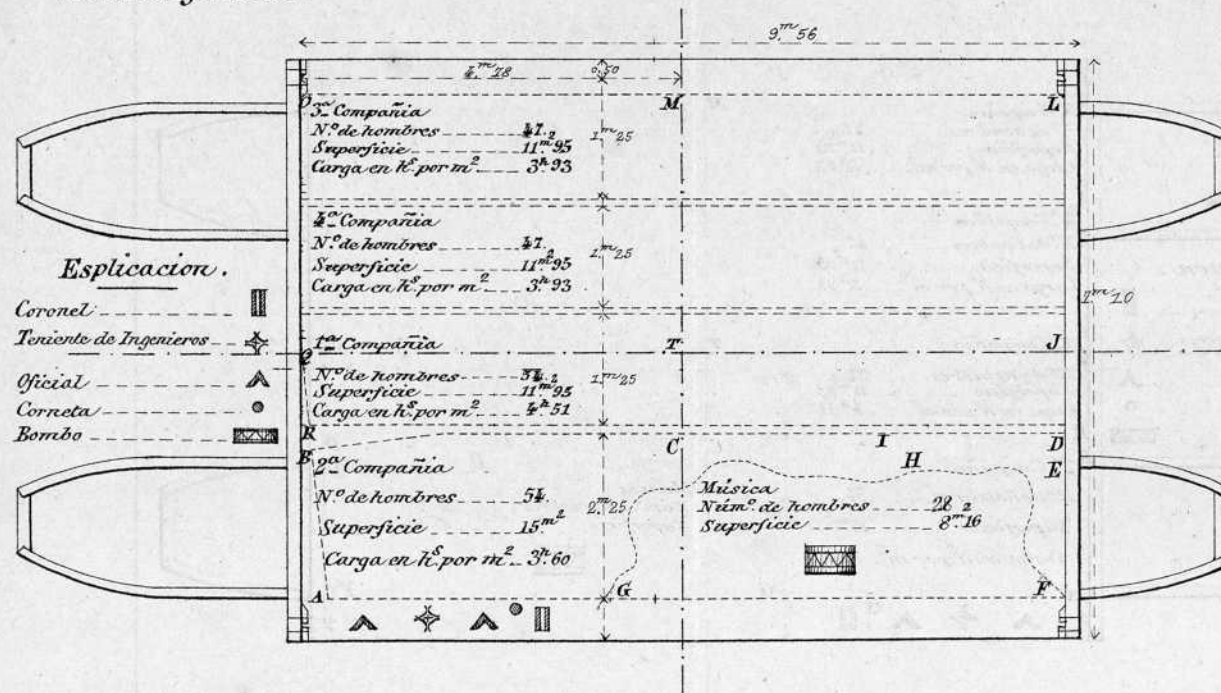
*Fig. 2.*

Respecto del segundo punto, pedido el estado adjunto de la fuerza del primer batallon de Valencia que se embarcó, resulta que tenía en total 234 hombres, cuyo peso era de 14.335 kilógramos, contando los instrumentos de música y todo cuanto llevaban; peso que ha determinado prácticamente de orden del fiscal, el mismo regimiento.

El cálculo anterior demuestra que la carga no era excesiva, y por el contrario que todavía hubiera podido aumen-

tarse, quedando la compuerta en buenas condiciones de flotacion.

*Indicacion de la compuerta; lugar y espacio que ocupaba sobre el tablero la fuerza del Regimiento de Valencia cuando se sumergio; copiada del trazado hecho de órden superior por el Comandante del Cuerpo Don Salvador Mundé, sugeriéndose a lo manifestado por los SS. Gefes, Oficiales y tropa del mismo Regimiento.*
