REHABILITACION DE DEPENDENCIAS
EN EL CLAUSTRO DE LA CATEDRAL
SANTO DOMINGO DE LA CALZADA

PARROQUIA DE LA STMA. TRINIDAD

PLANTA DESPACHO PARROQUIA. Estado actual.

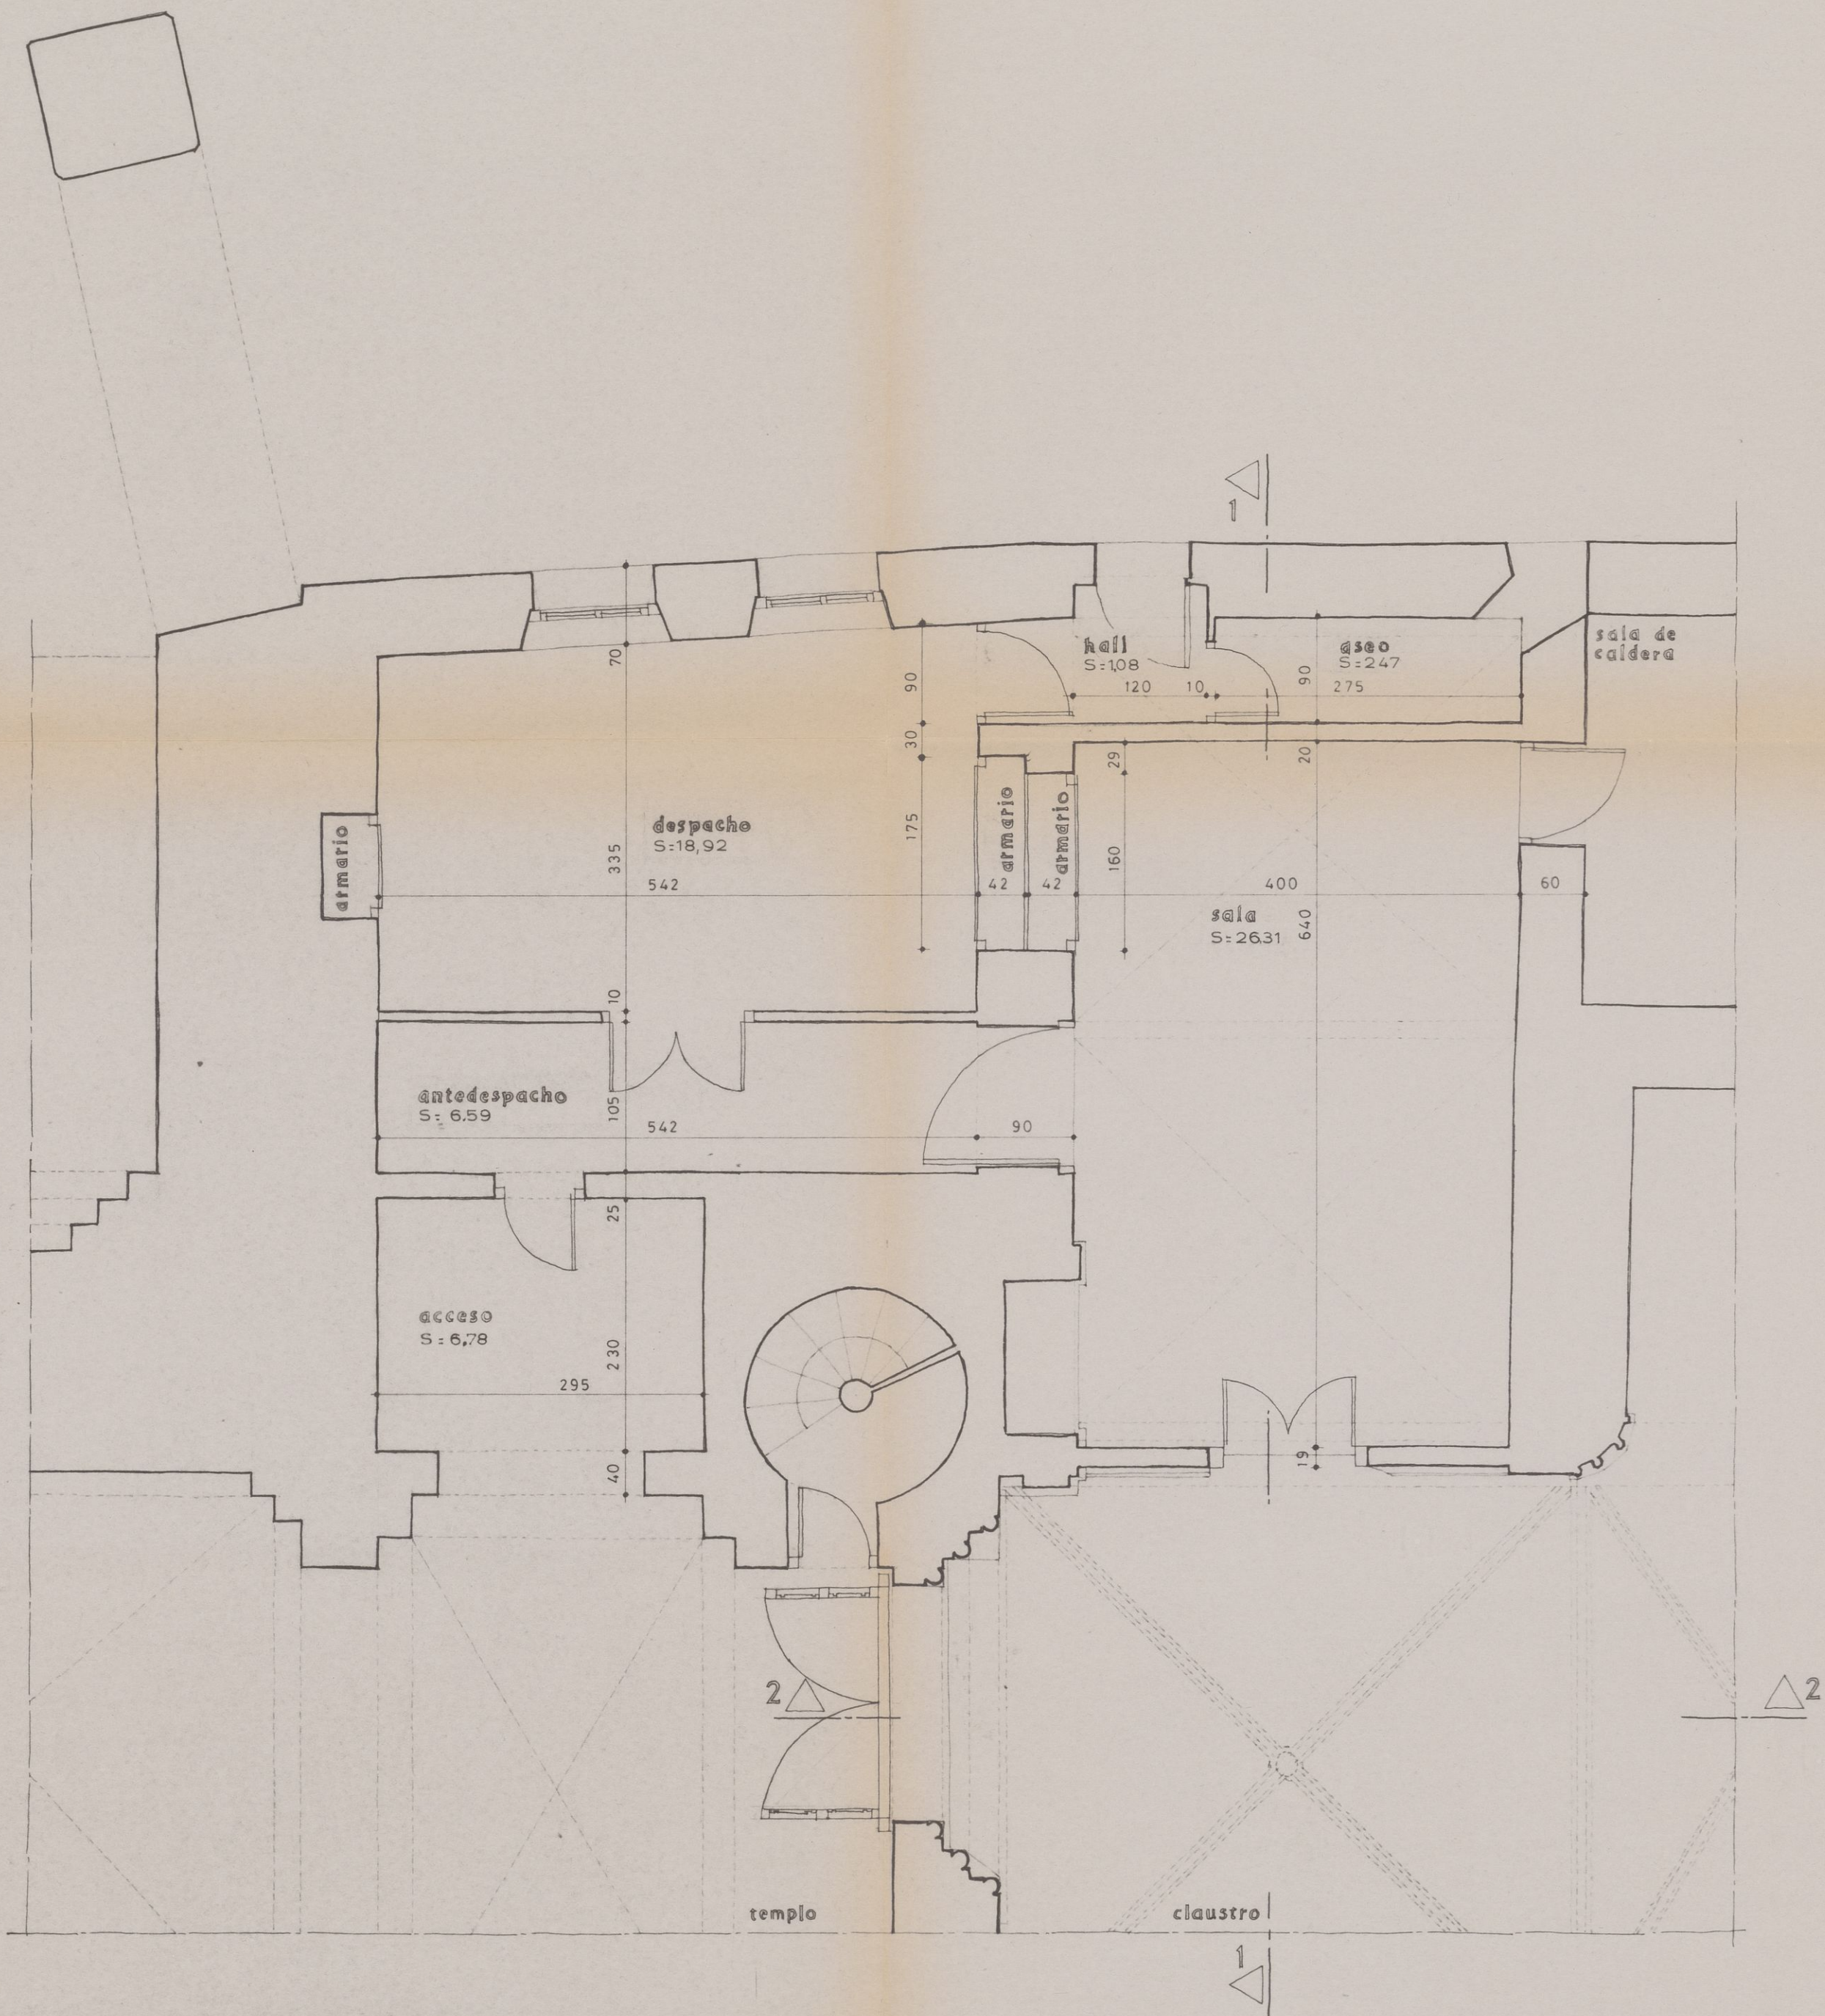
PLANO Nº 1

PLANTA DESPACHO PARROQUIAL

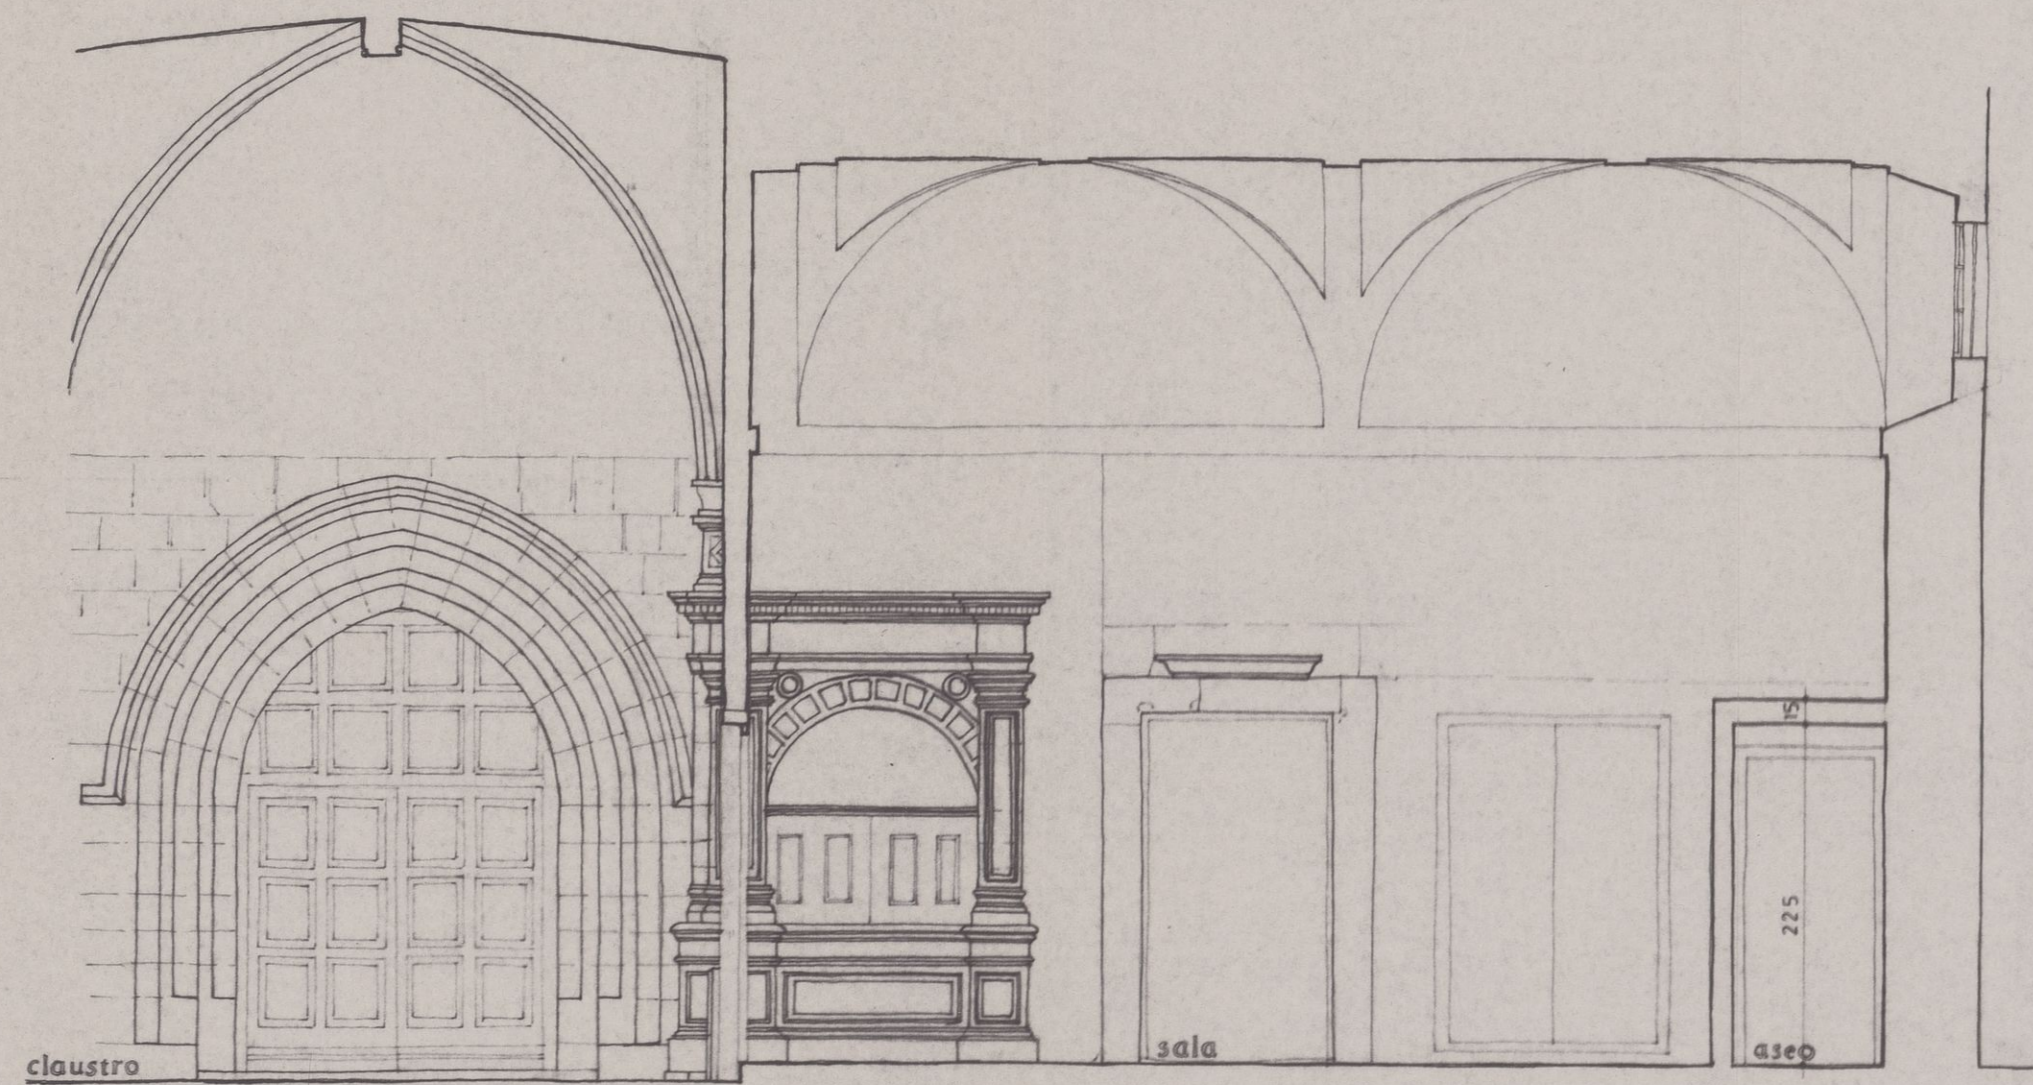
SECCION: 1-1.

ALZADOS CLAUSTRO. Estado actual.

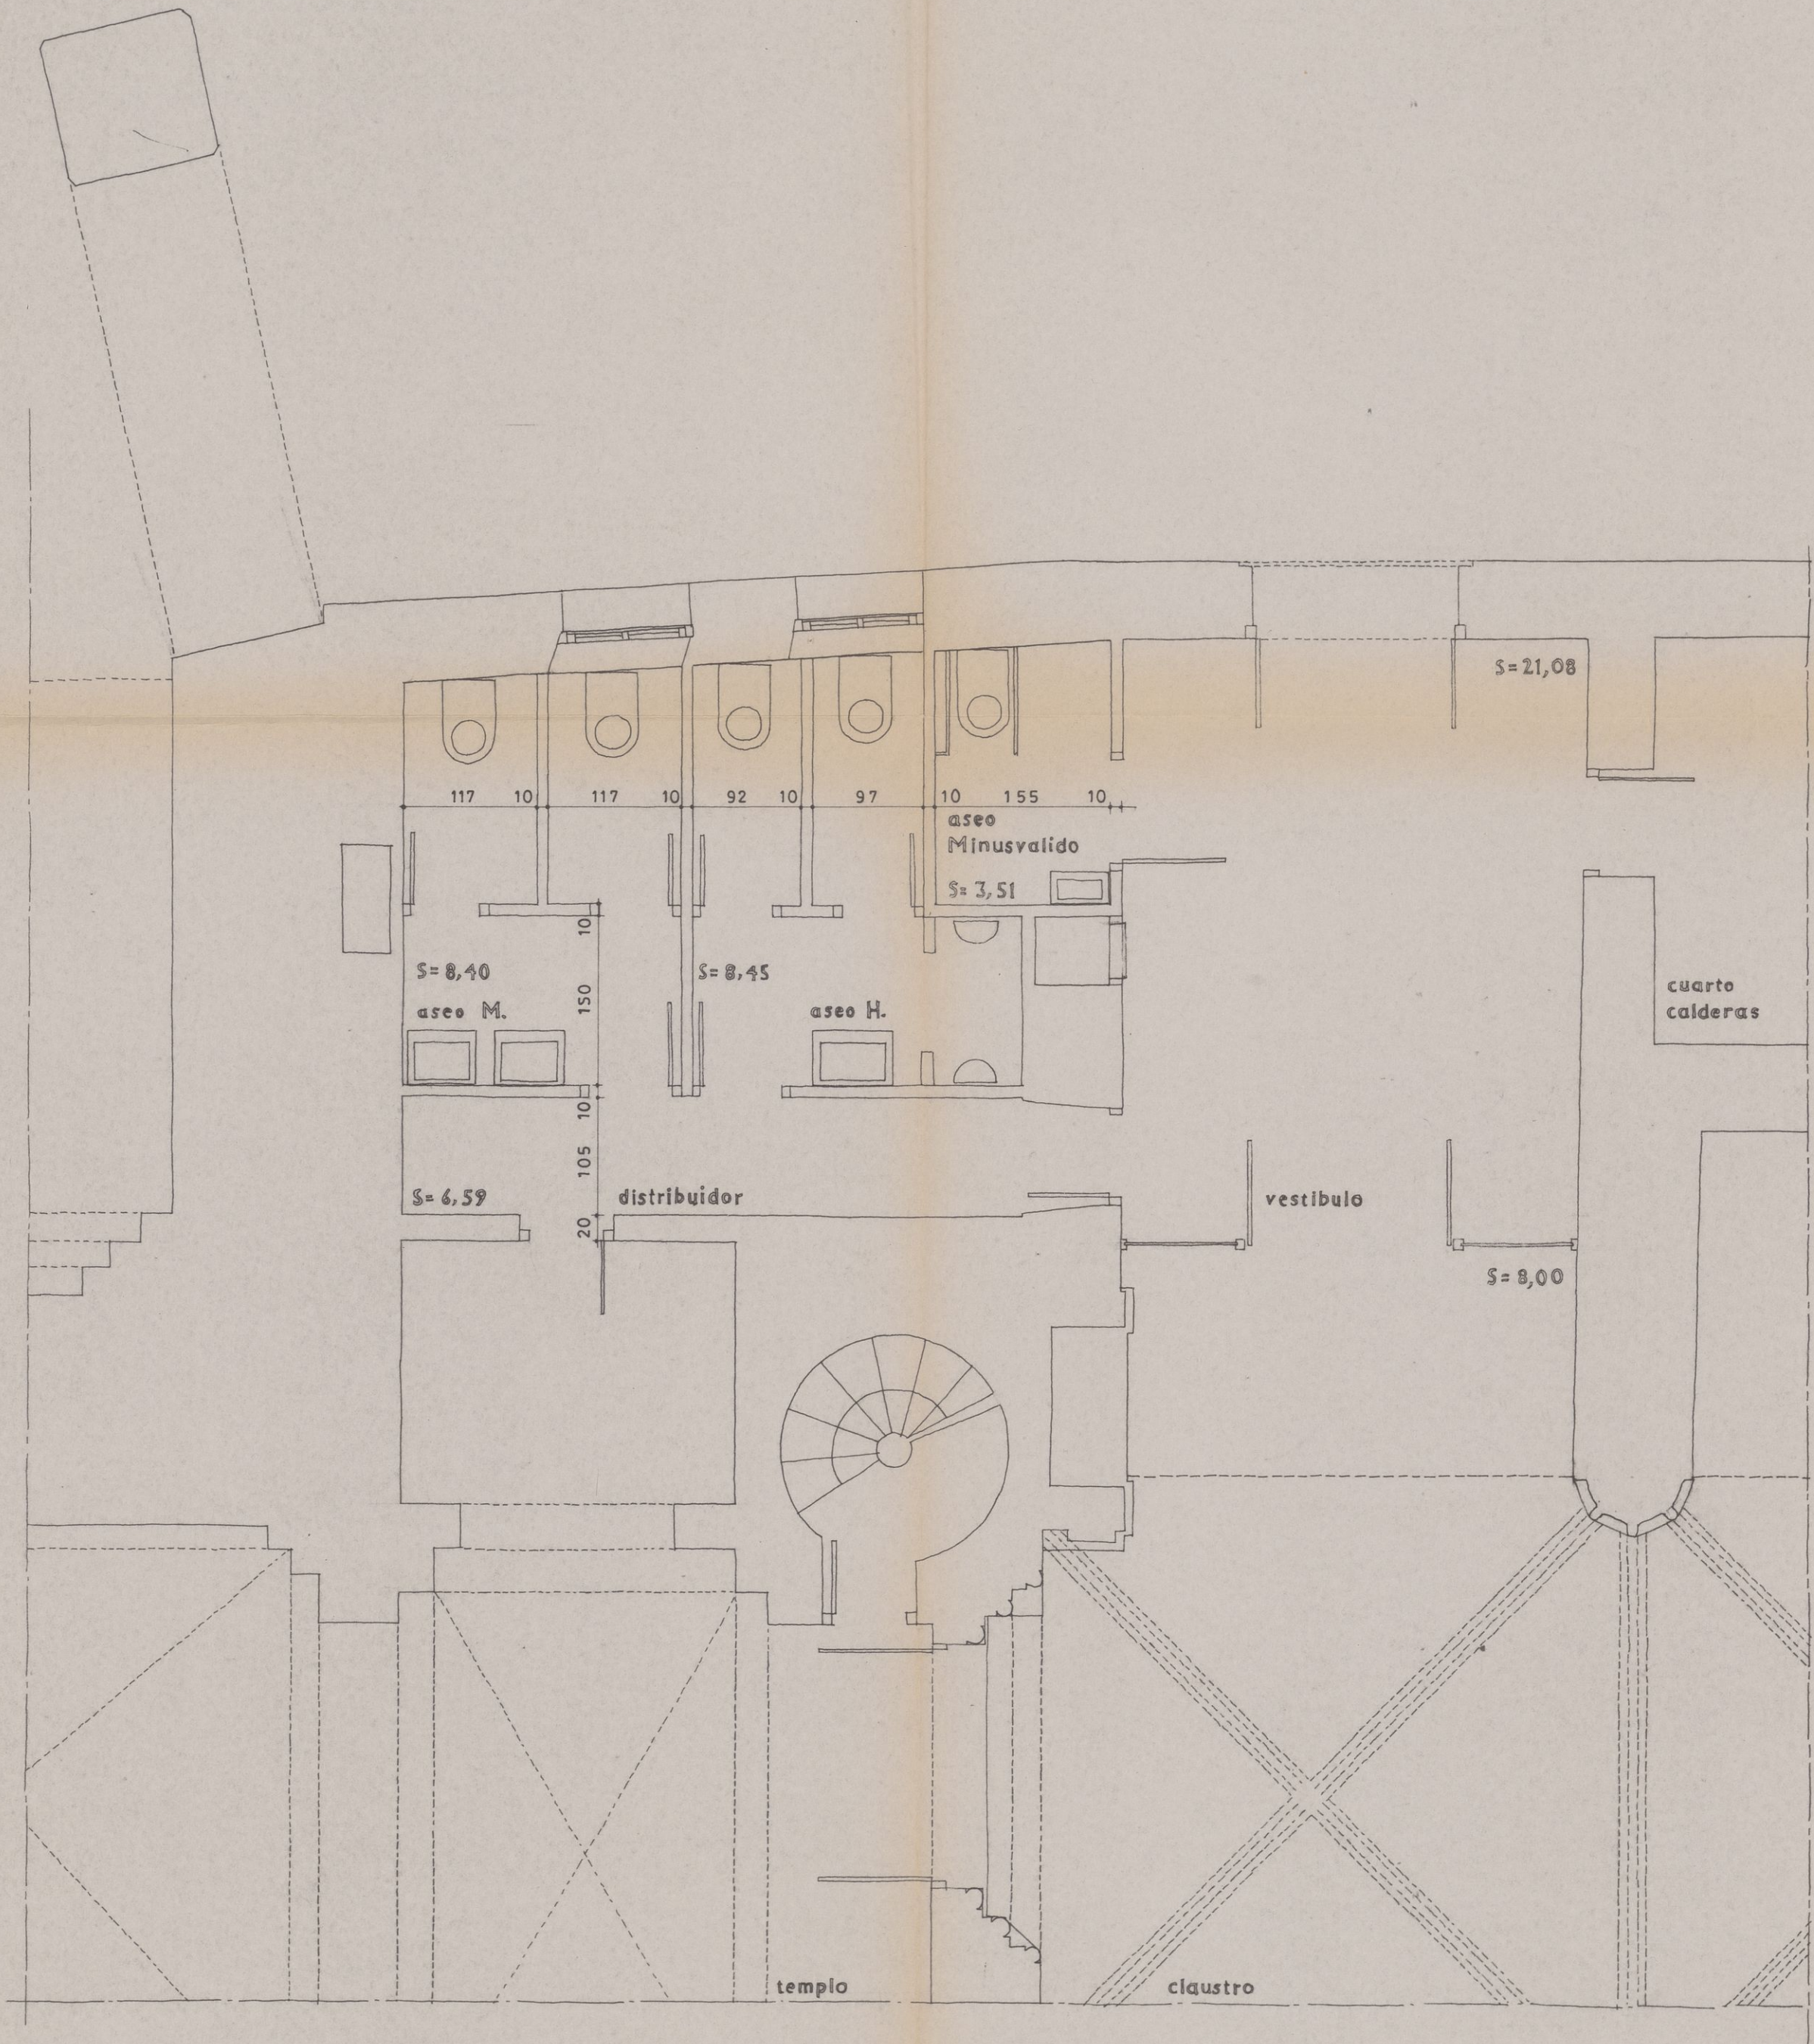
PLANTA DE ACCESO AL MUSEO

Superficie util 56,03 m²
 Superficie construida 66,62 m²

PLANO Nº 3		
PLANTA DE ACCESO Y ASEOS PUBLICOS ALZADO CLAUSTRO. Propuesta.		
ESCALA	FECHA	EXPEDIENTE
1:50	04-91	13-88

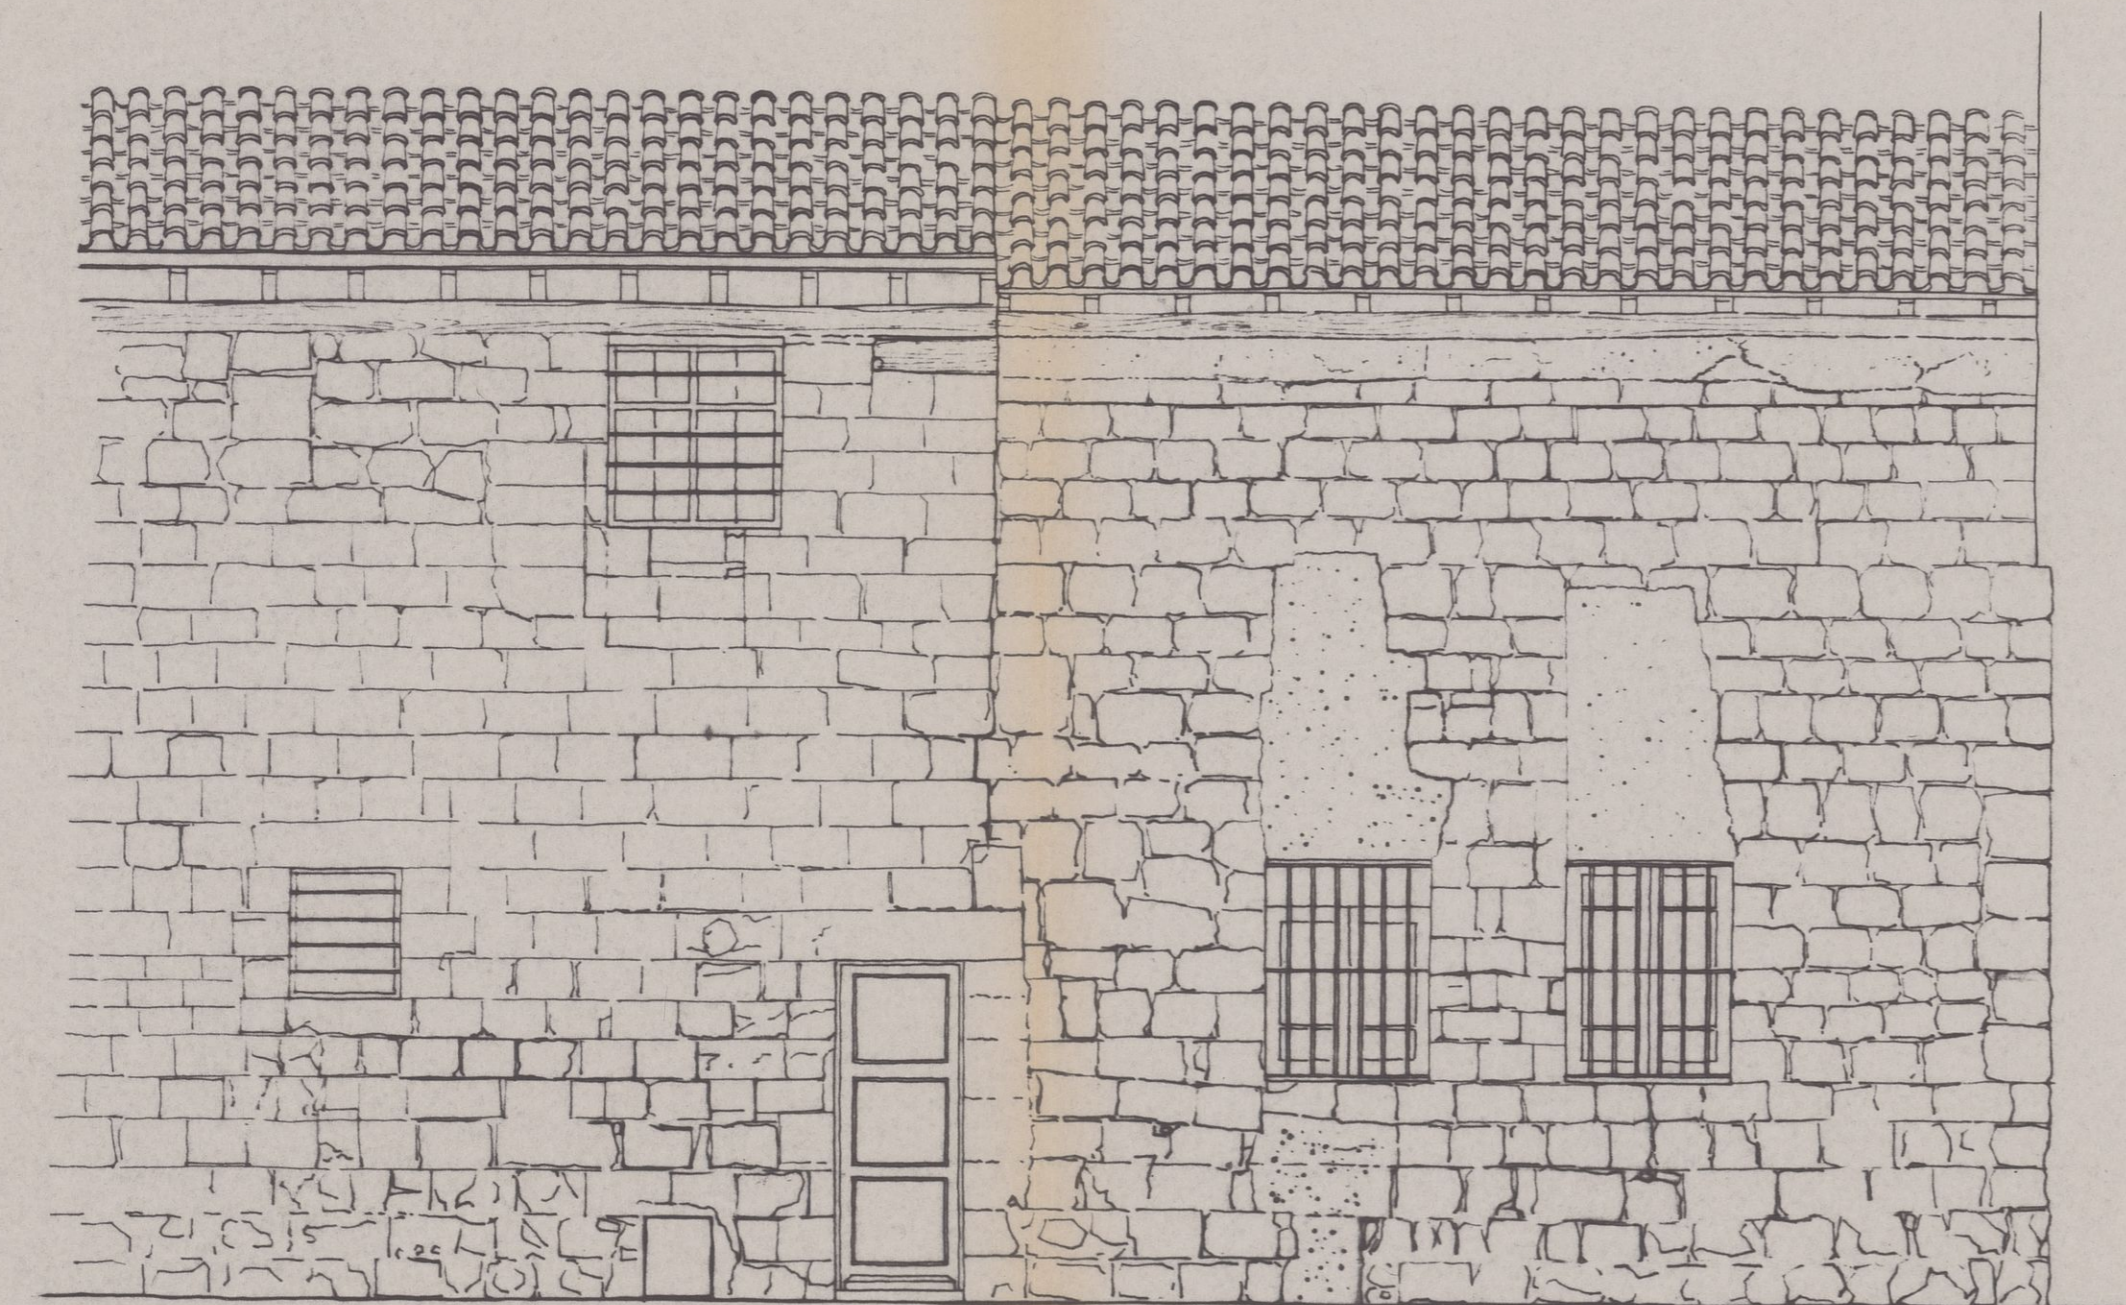
ALZADO. Estado actual.

ALZADO EXTERIOR.
Estado actual y Propuesta

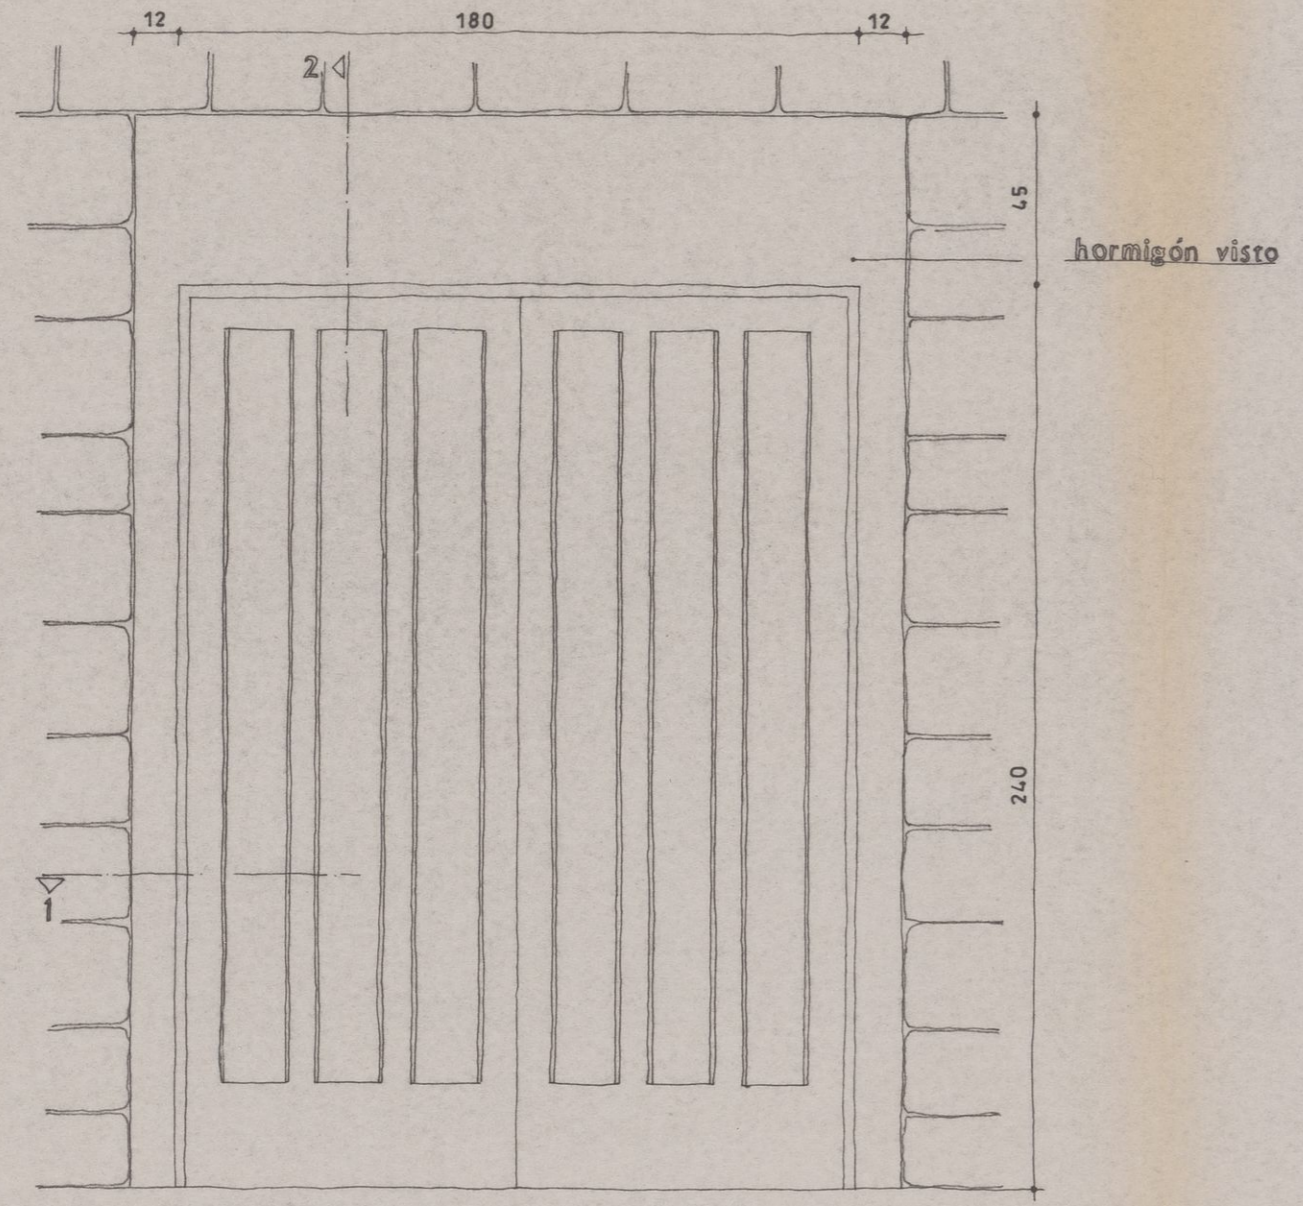
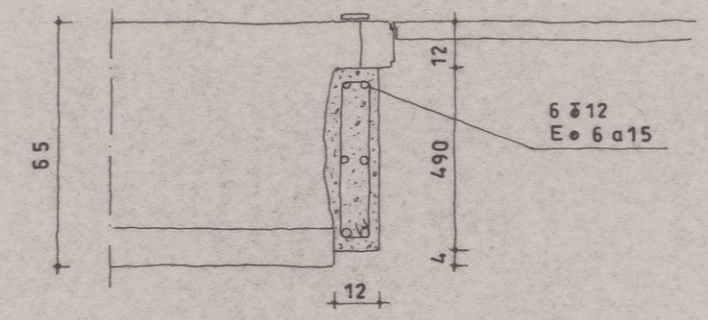
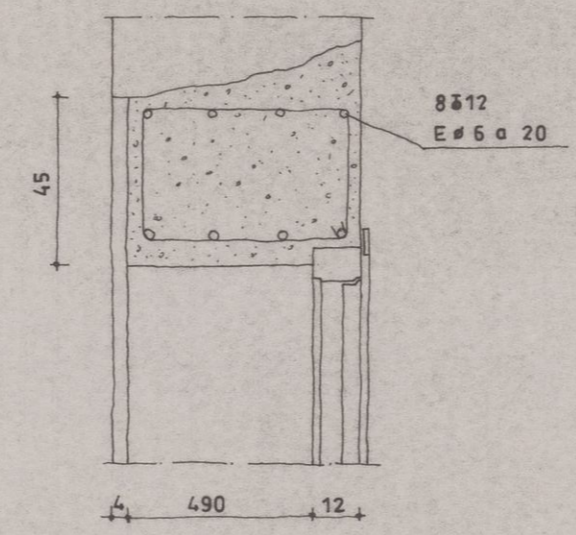
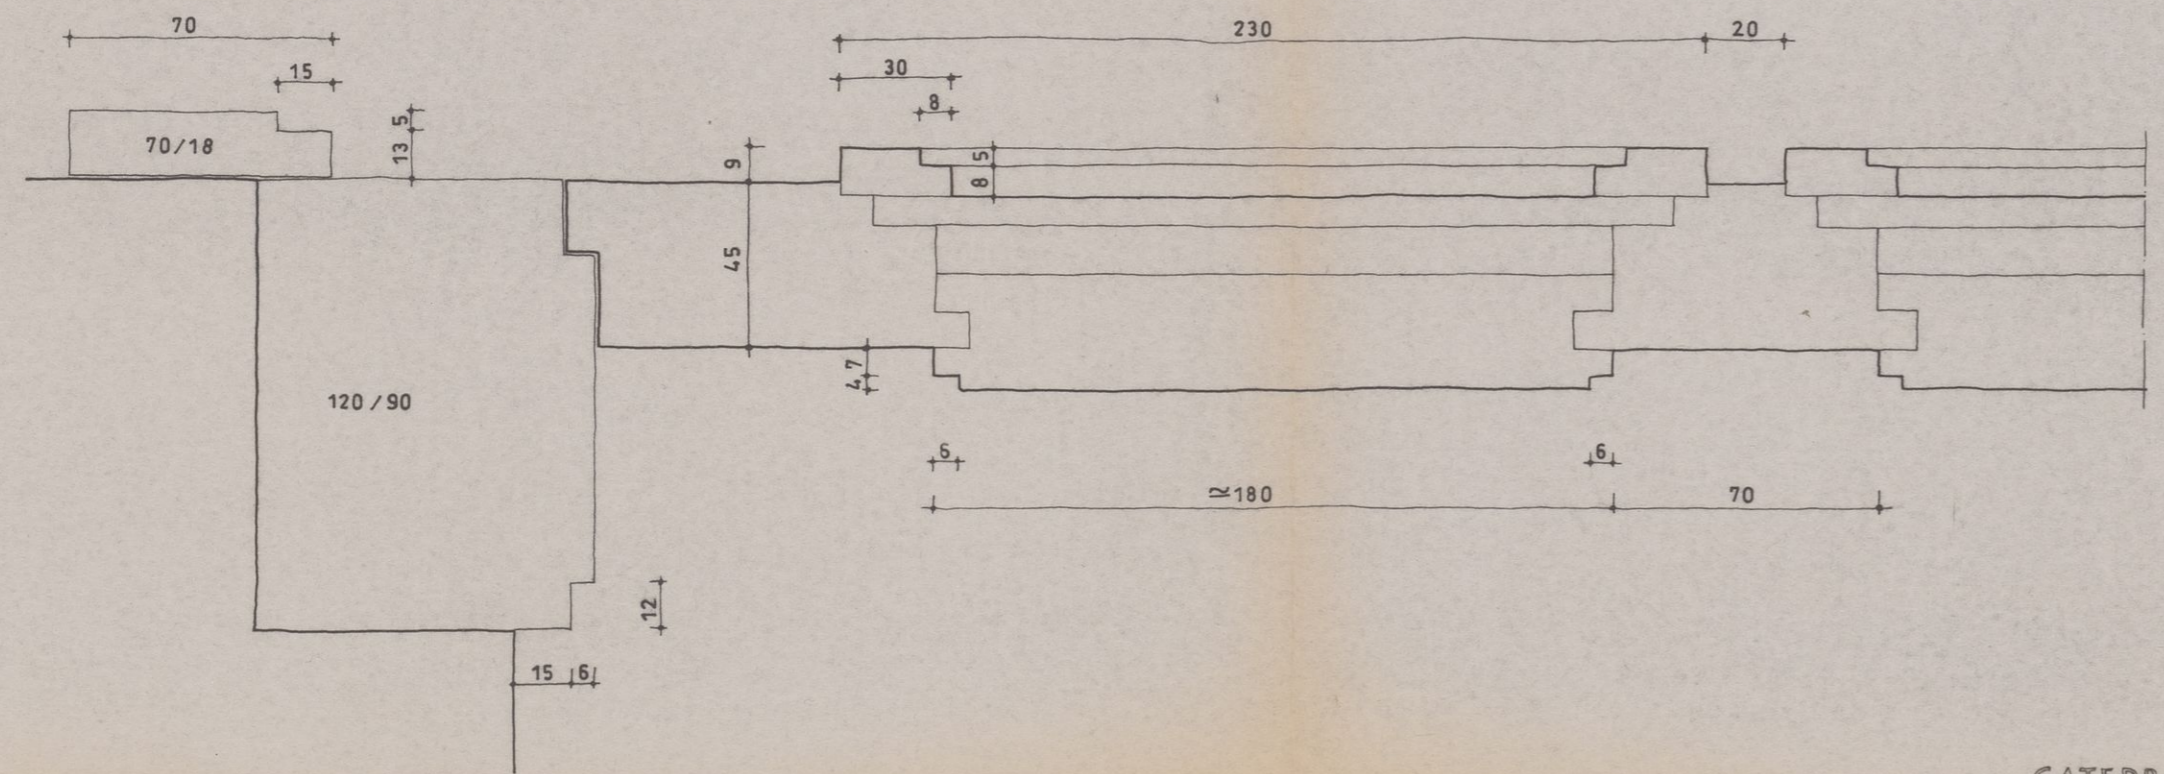
PLANO Nº 5

ALZADO e: 1/20

SEC. HORIZONTAL 1
e: 1/20

SEC. VERTICAL 2
e: 1/20

SECCION HORIZONTAL e: 1/2

DETALLE PUERTA EXTERIOR

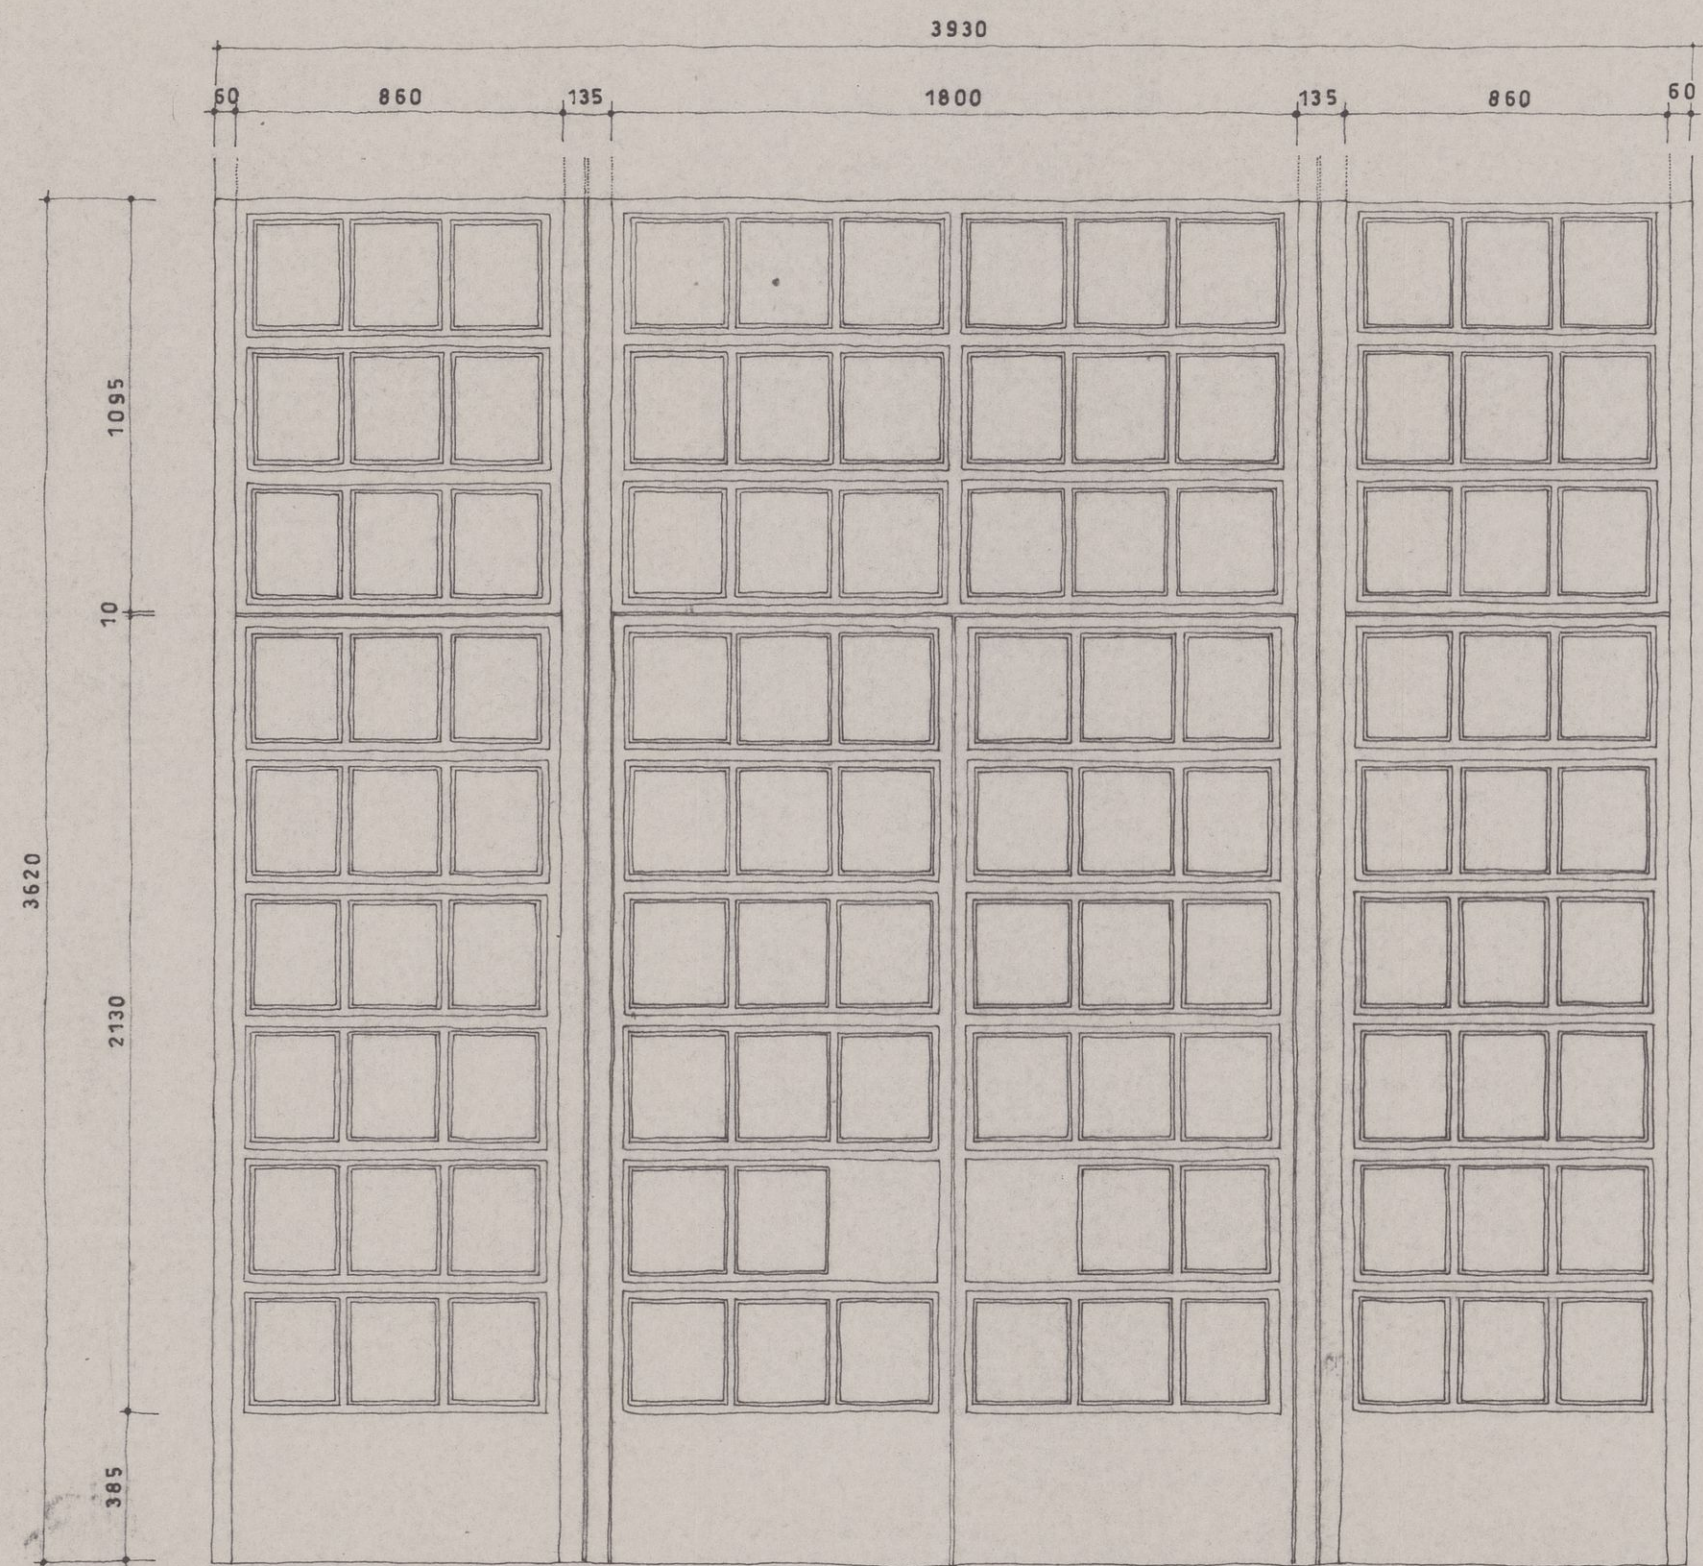
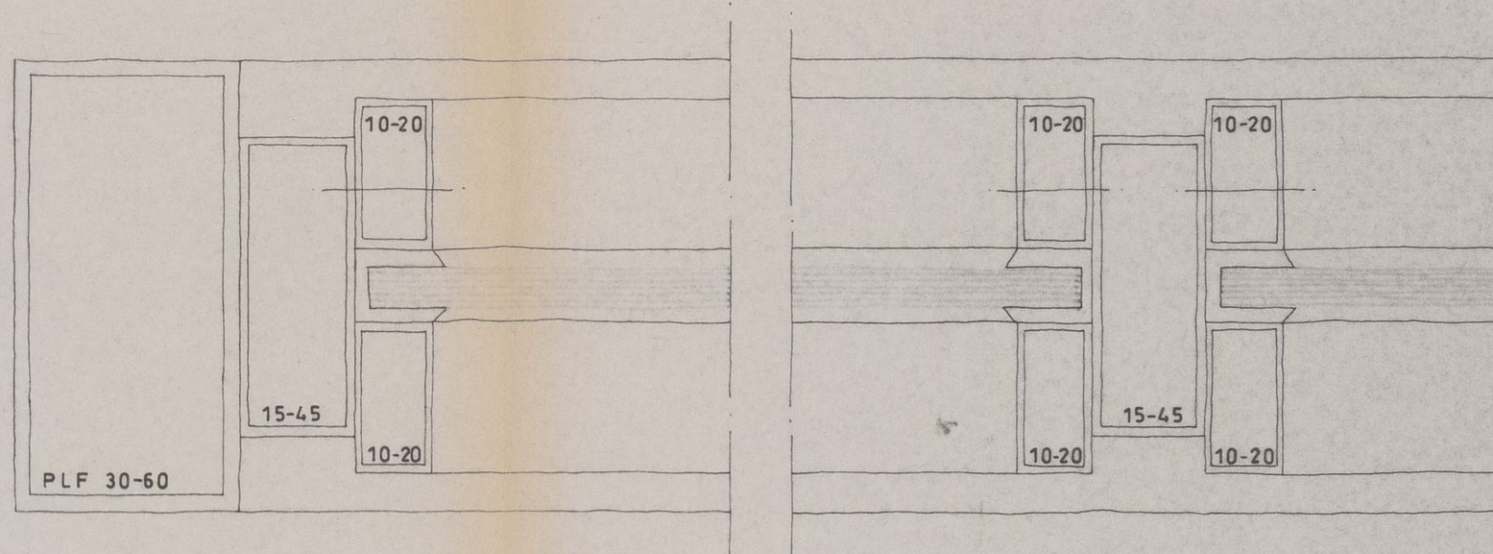
PLANO Nº 6

ALZADO DE PUERTA CANCELA
e= 1/20

DETALLE DE CARPINTERIA
e= 1/1

DETALLE PUERTA CANCELA
