REHABILITACION DE DEPENDENCIAS
EN EL CLAUSTRO DE LA CATEDRAL
SANTO DOMINGO DE LA CALZADA

PARROQUIA DE LA STMA. TRINIDAD

PLANTA DESPACHO PARROQUIA. Estado actual.

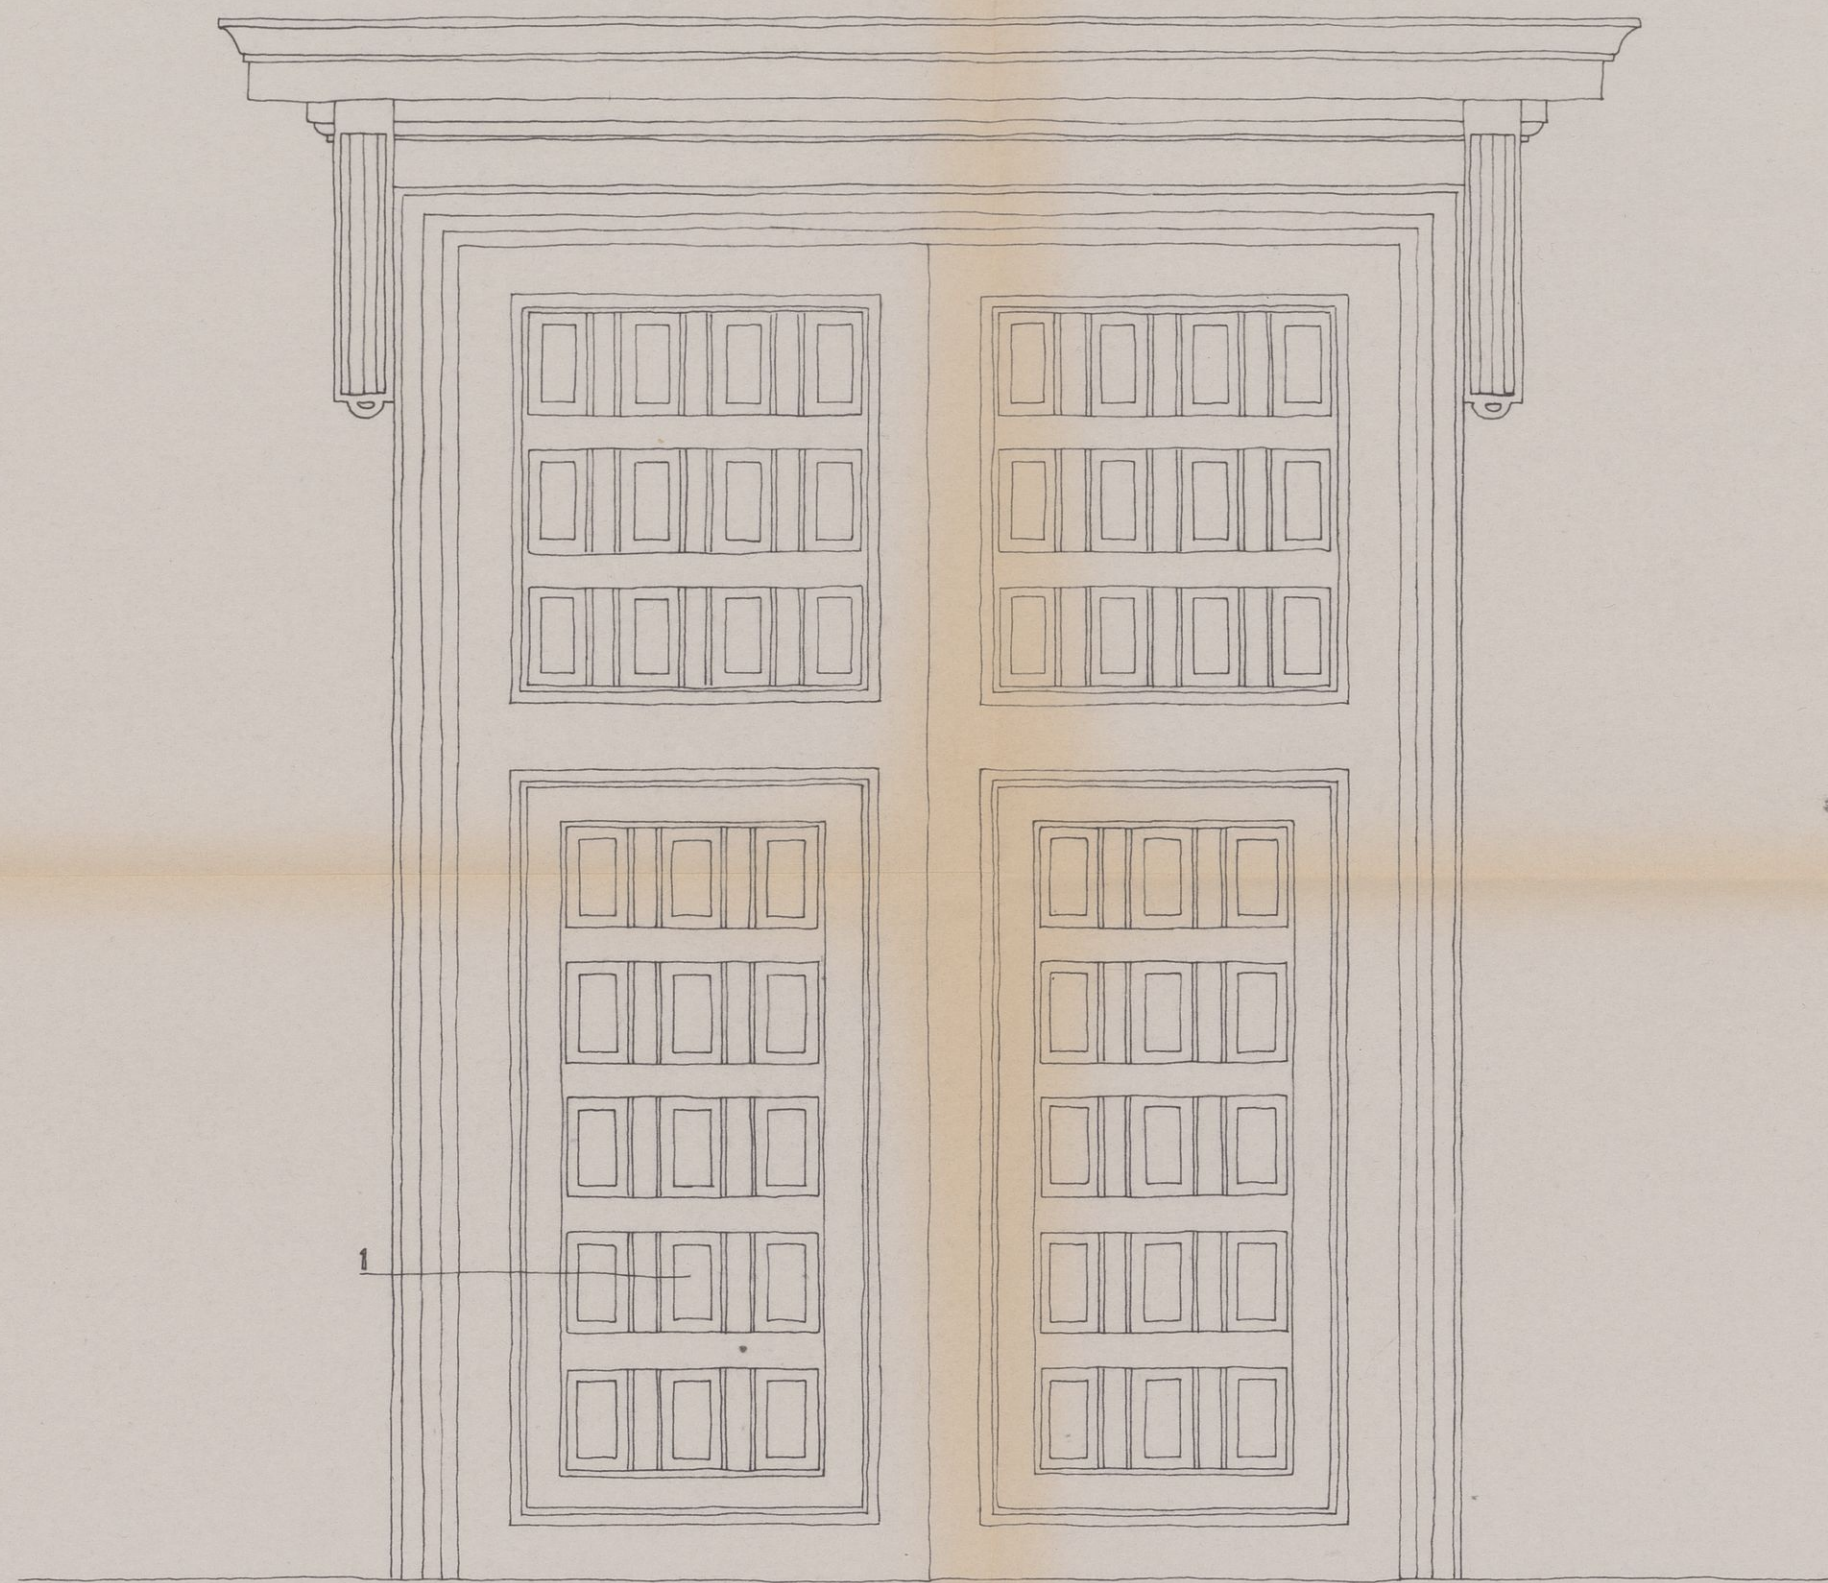
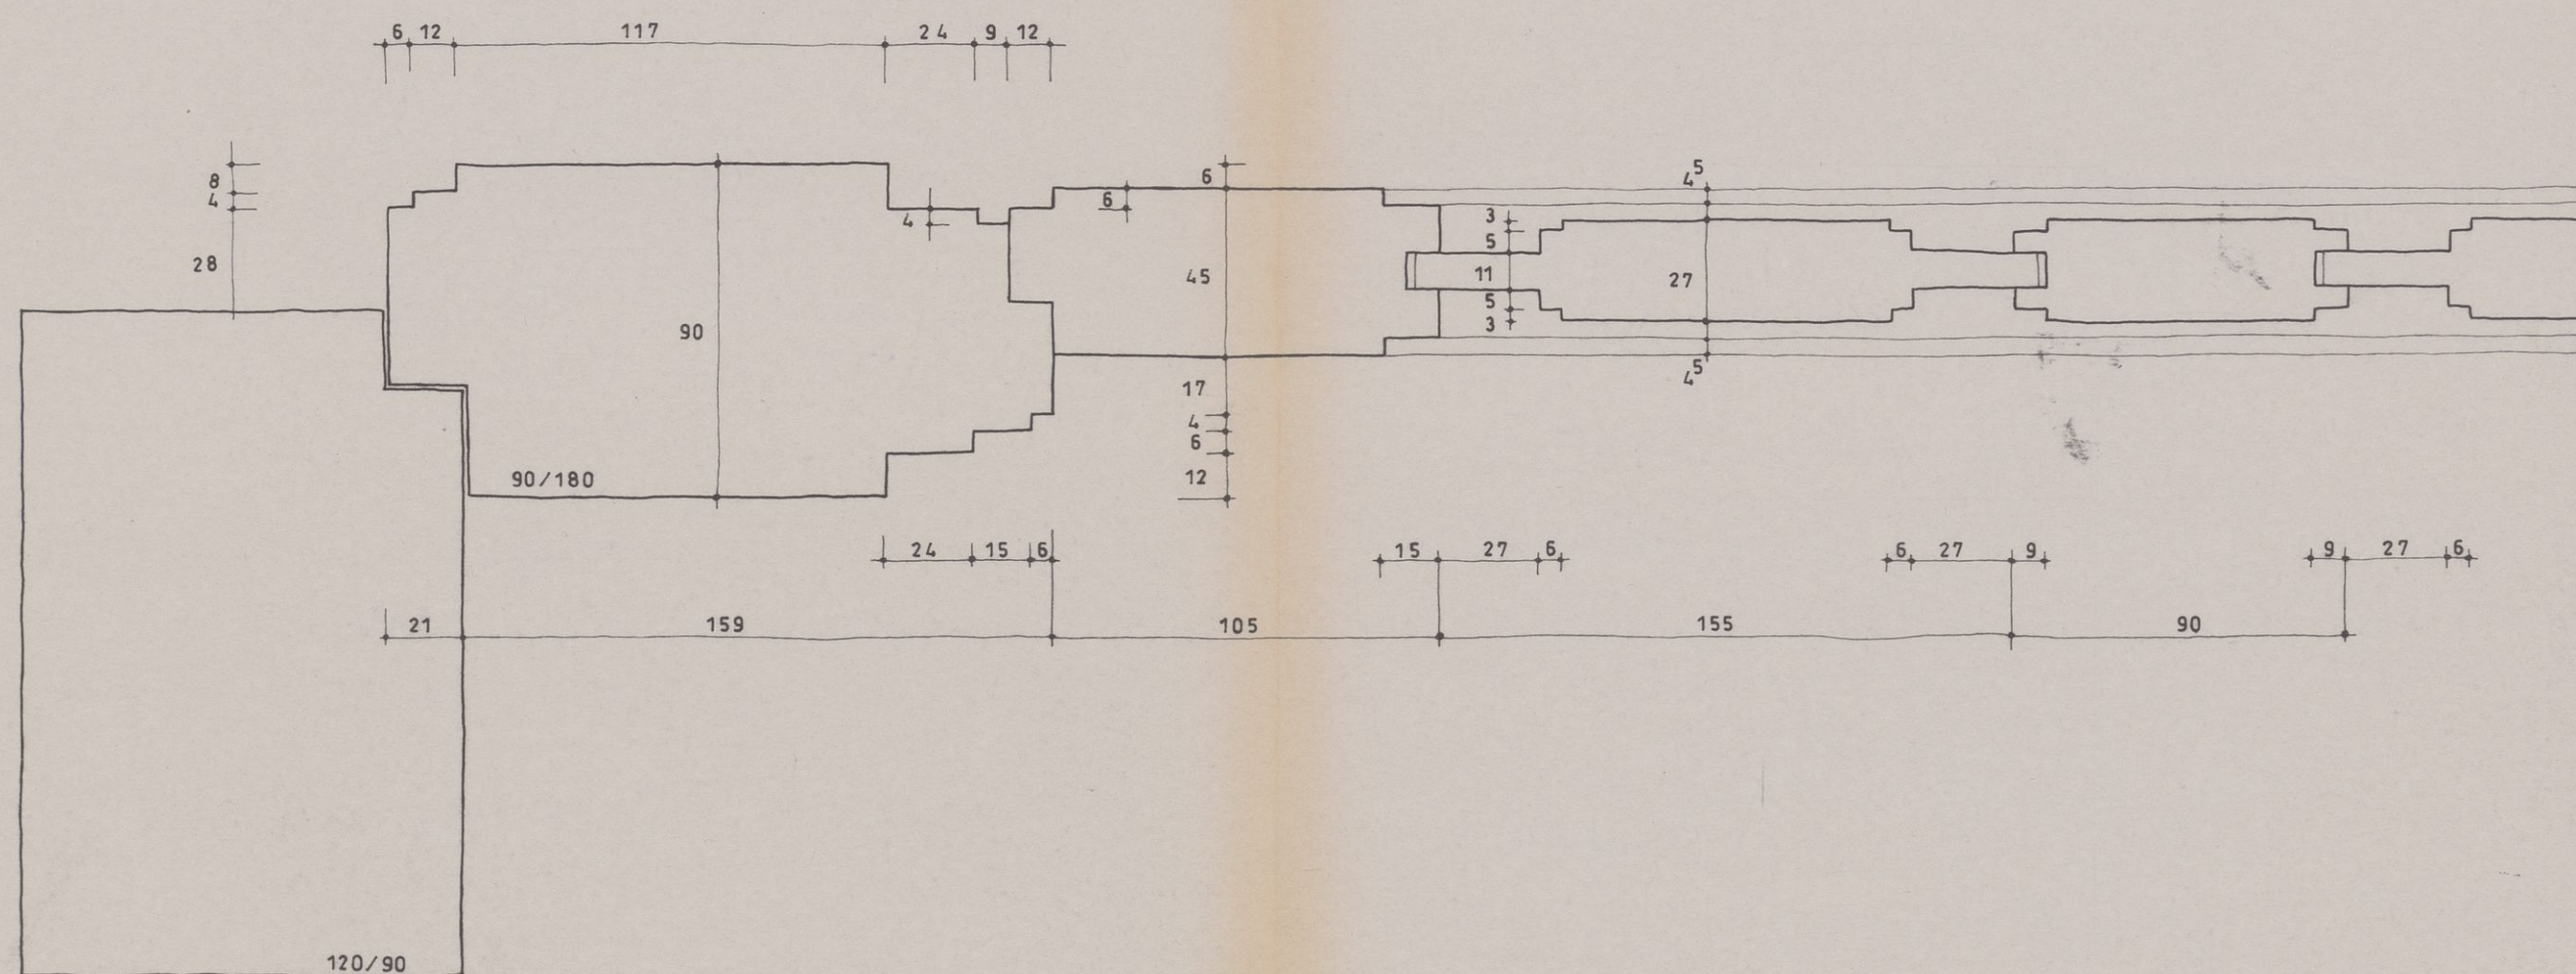
PLANO Nº 7

ALZADO
e: 1/20

SECCION
e: 1/2

PUERTA DE MADERA

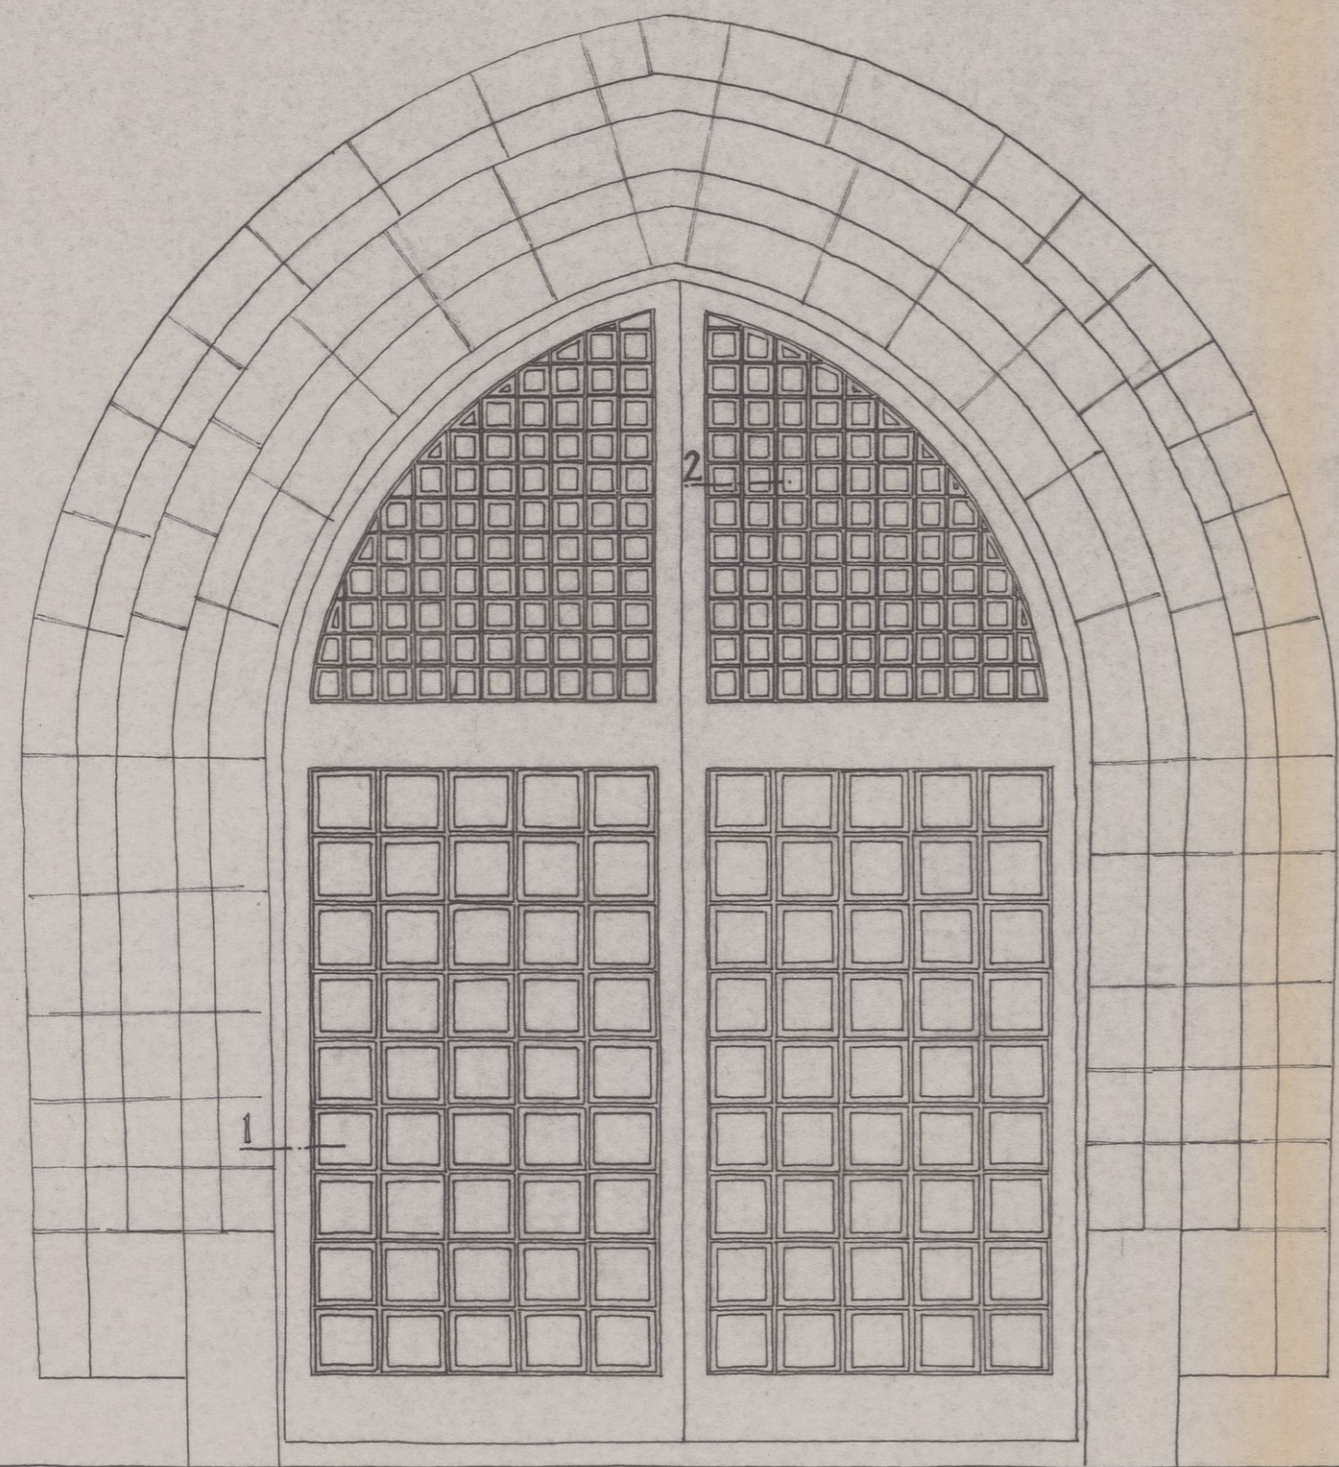
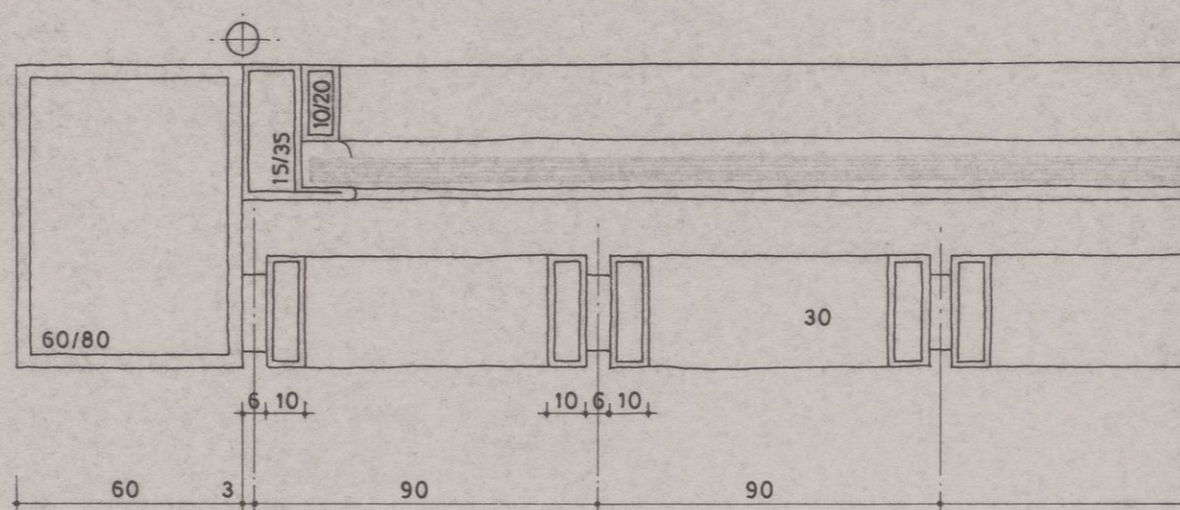
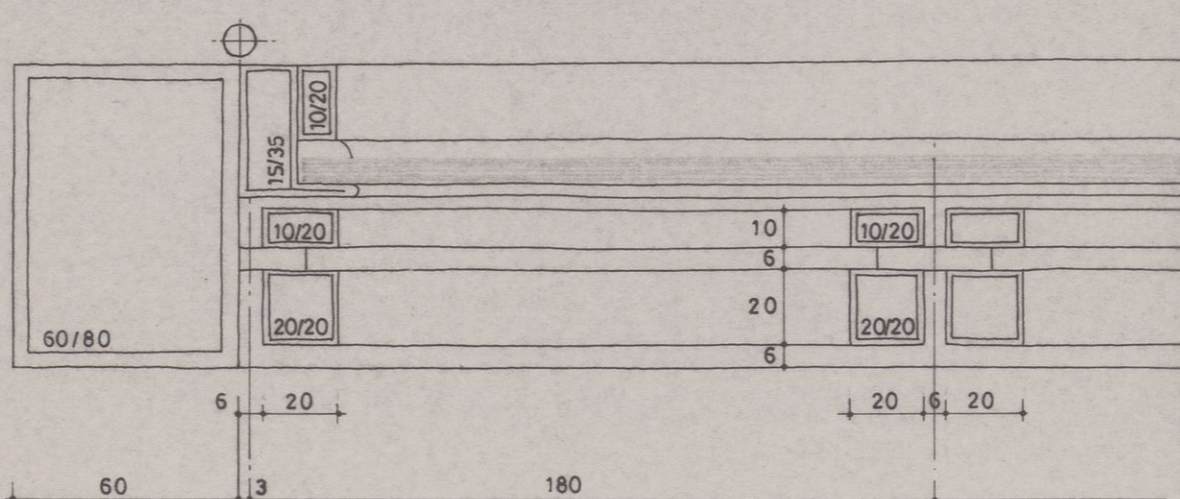
PLANO Nº 8

ALZADO PUERTA METALICA
E-1:20

SECCION 2.-2.
E-1:2

SECCION 1.-1.
E-1:2

PUERTA DE HIERRO.

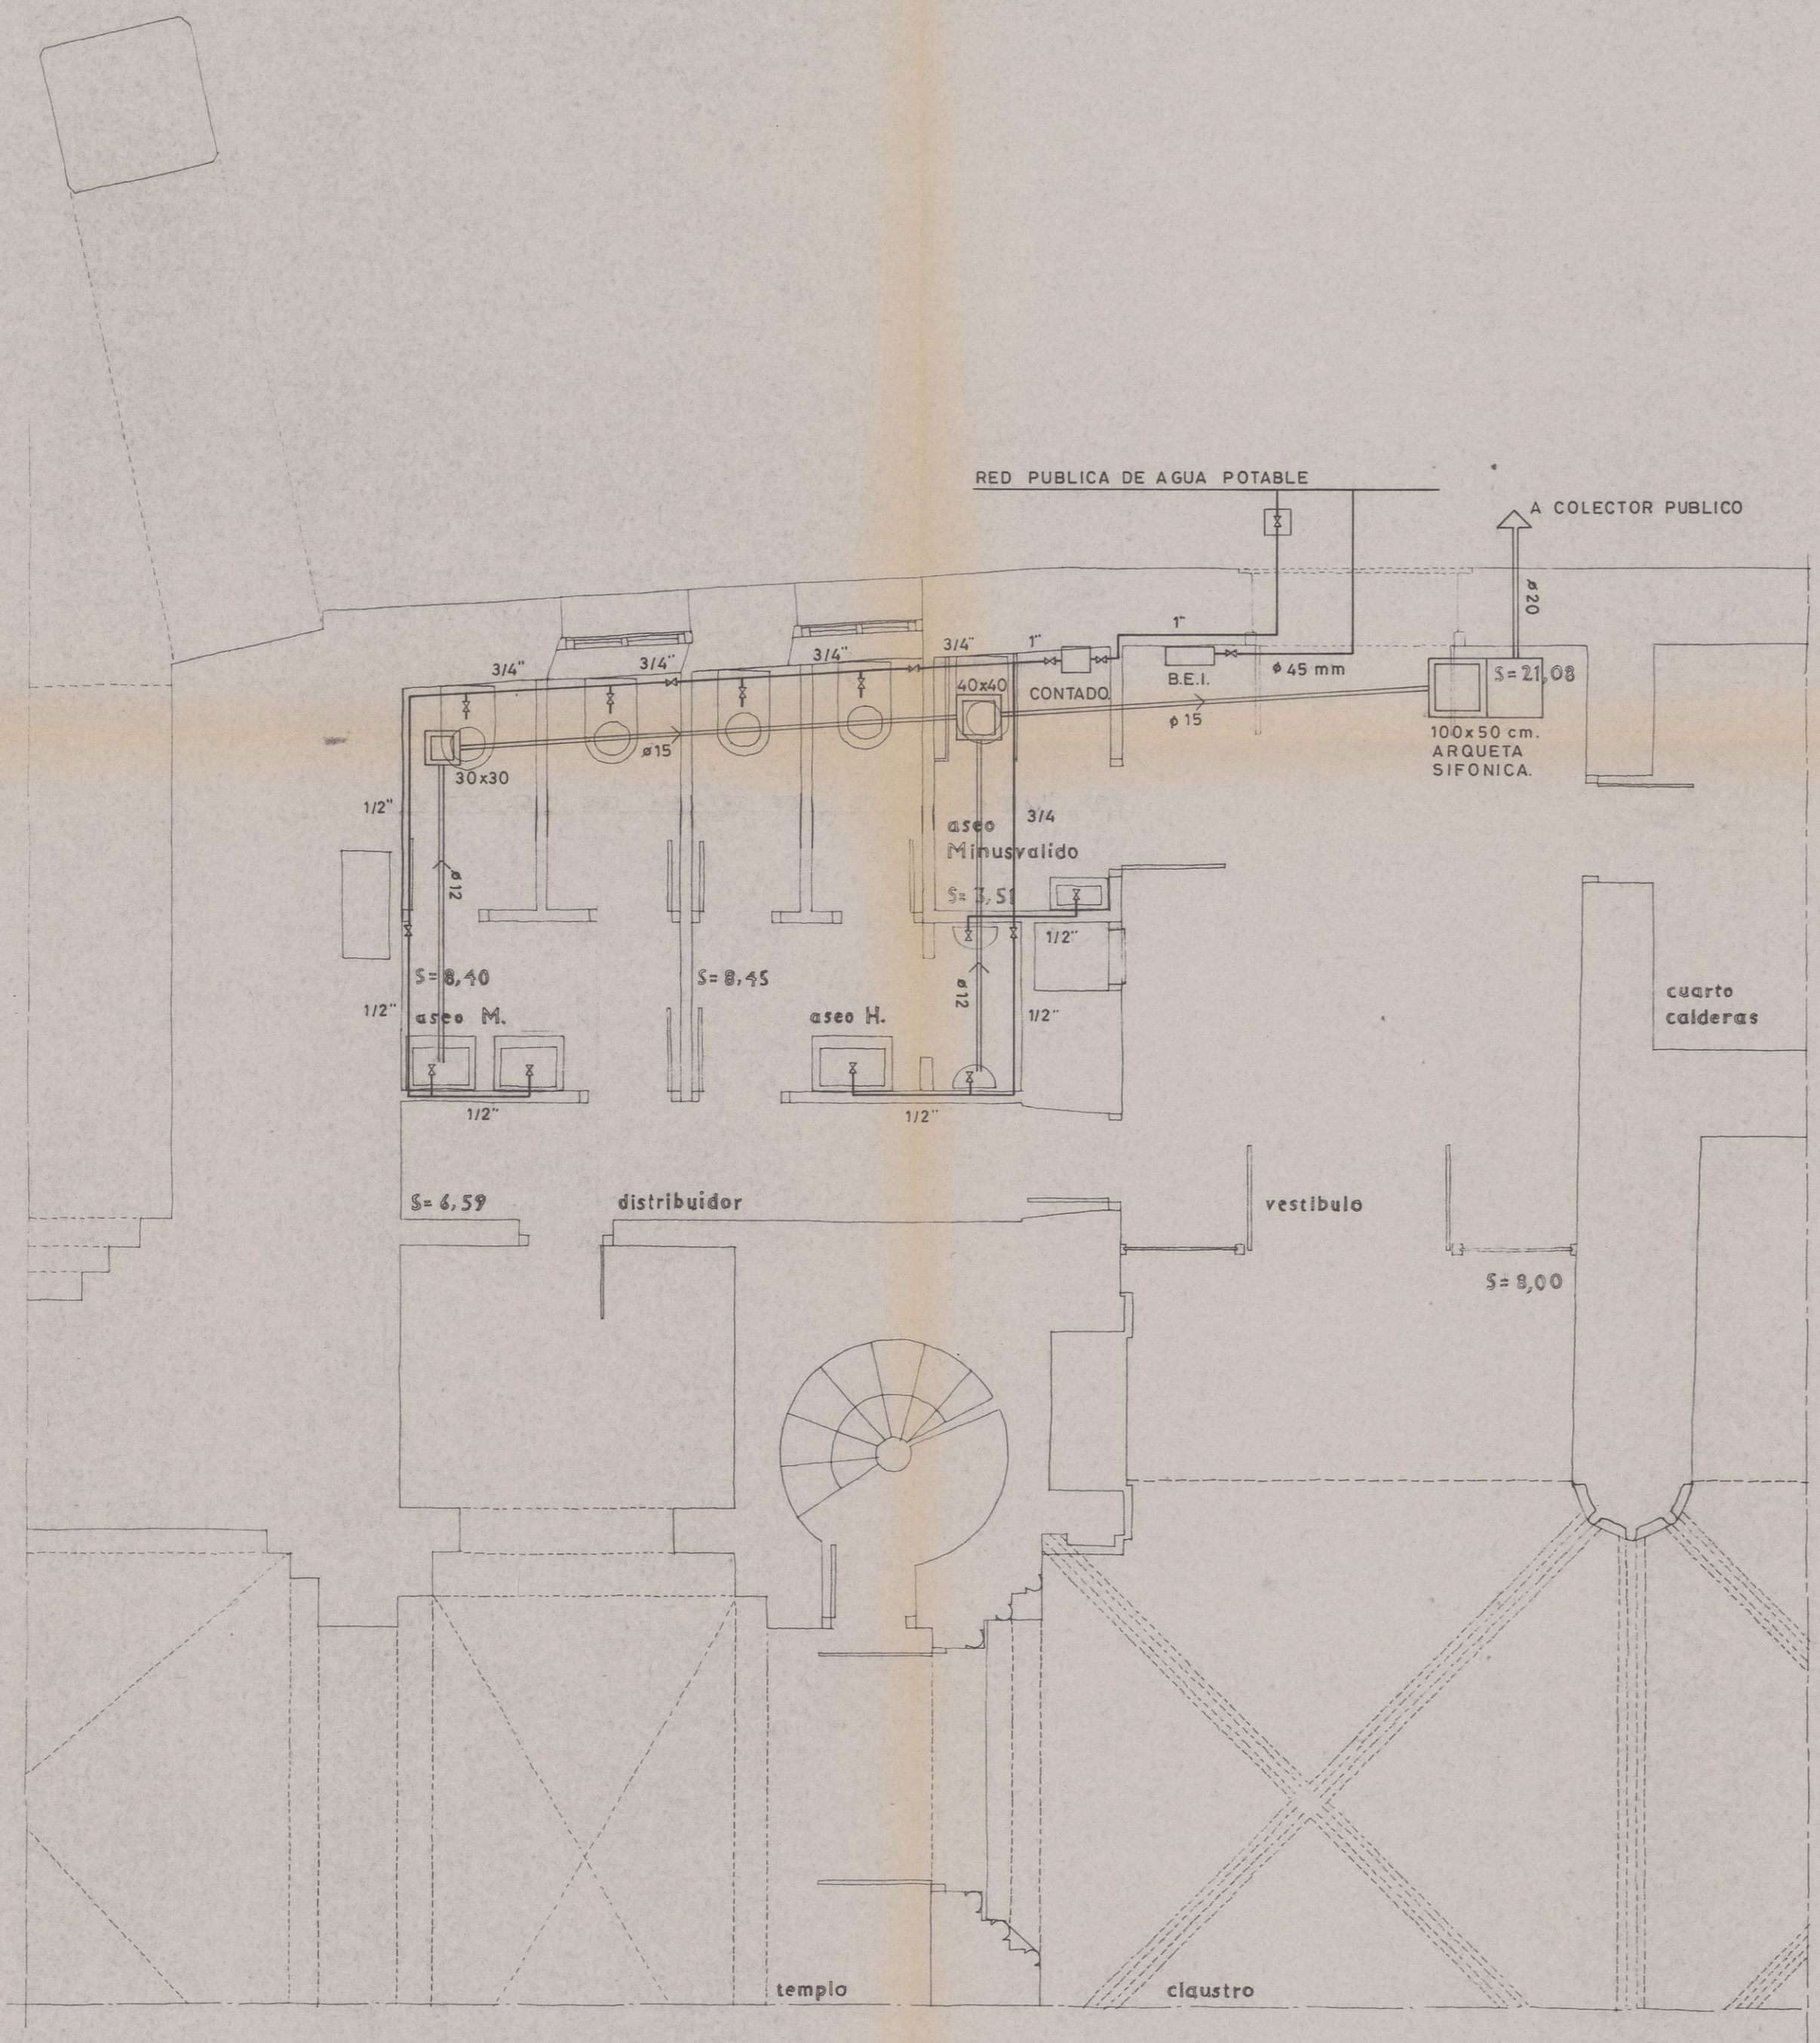
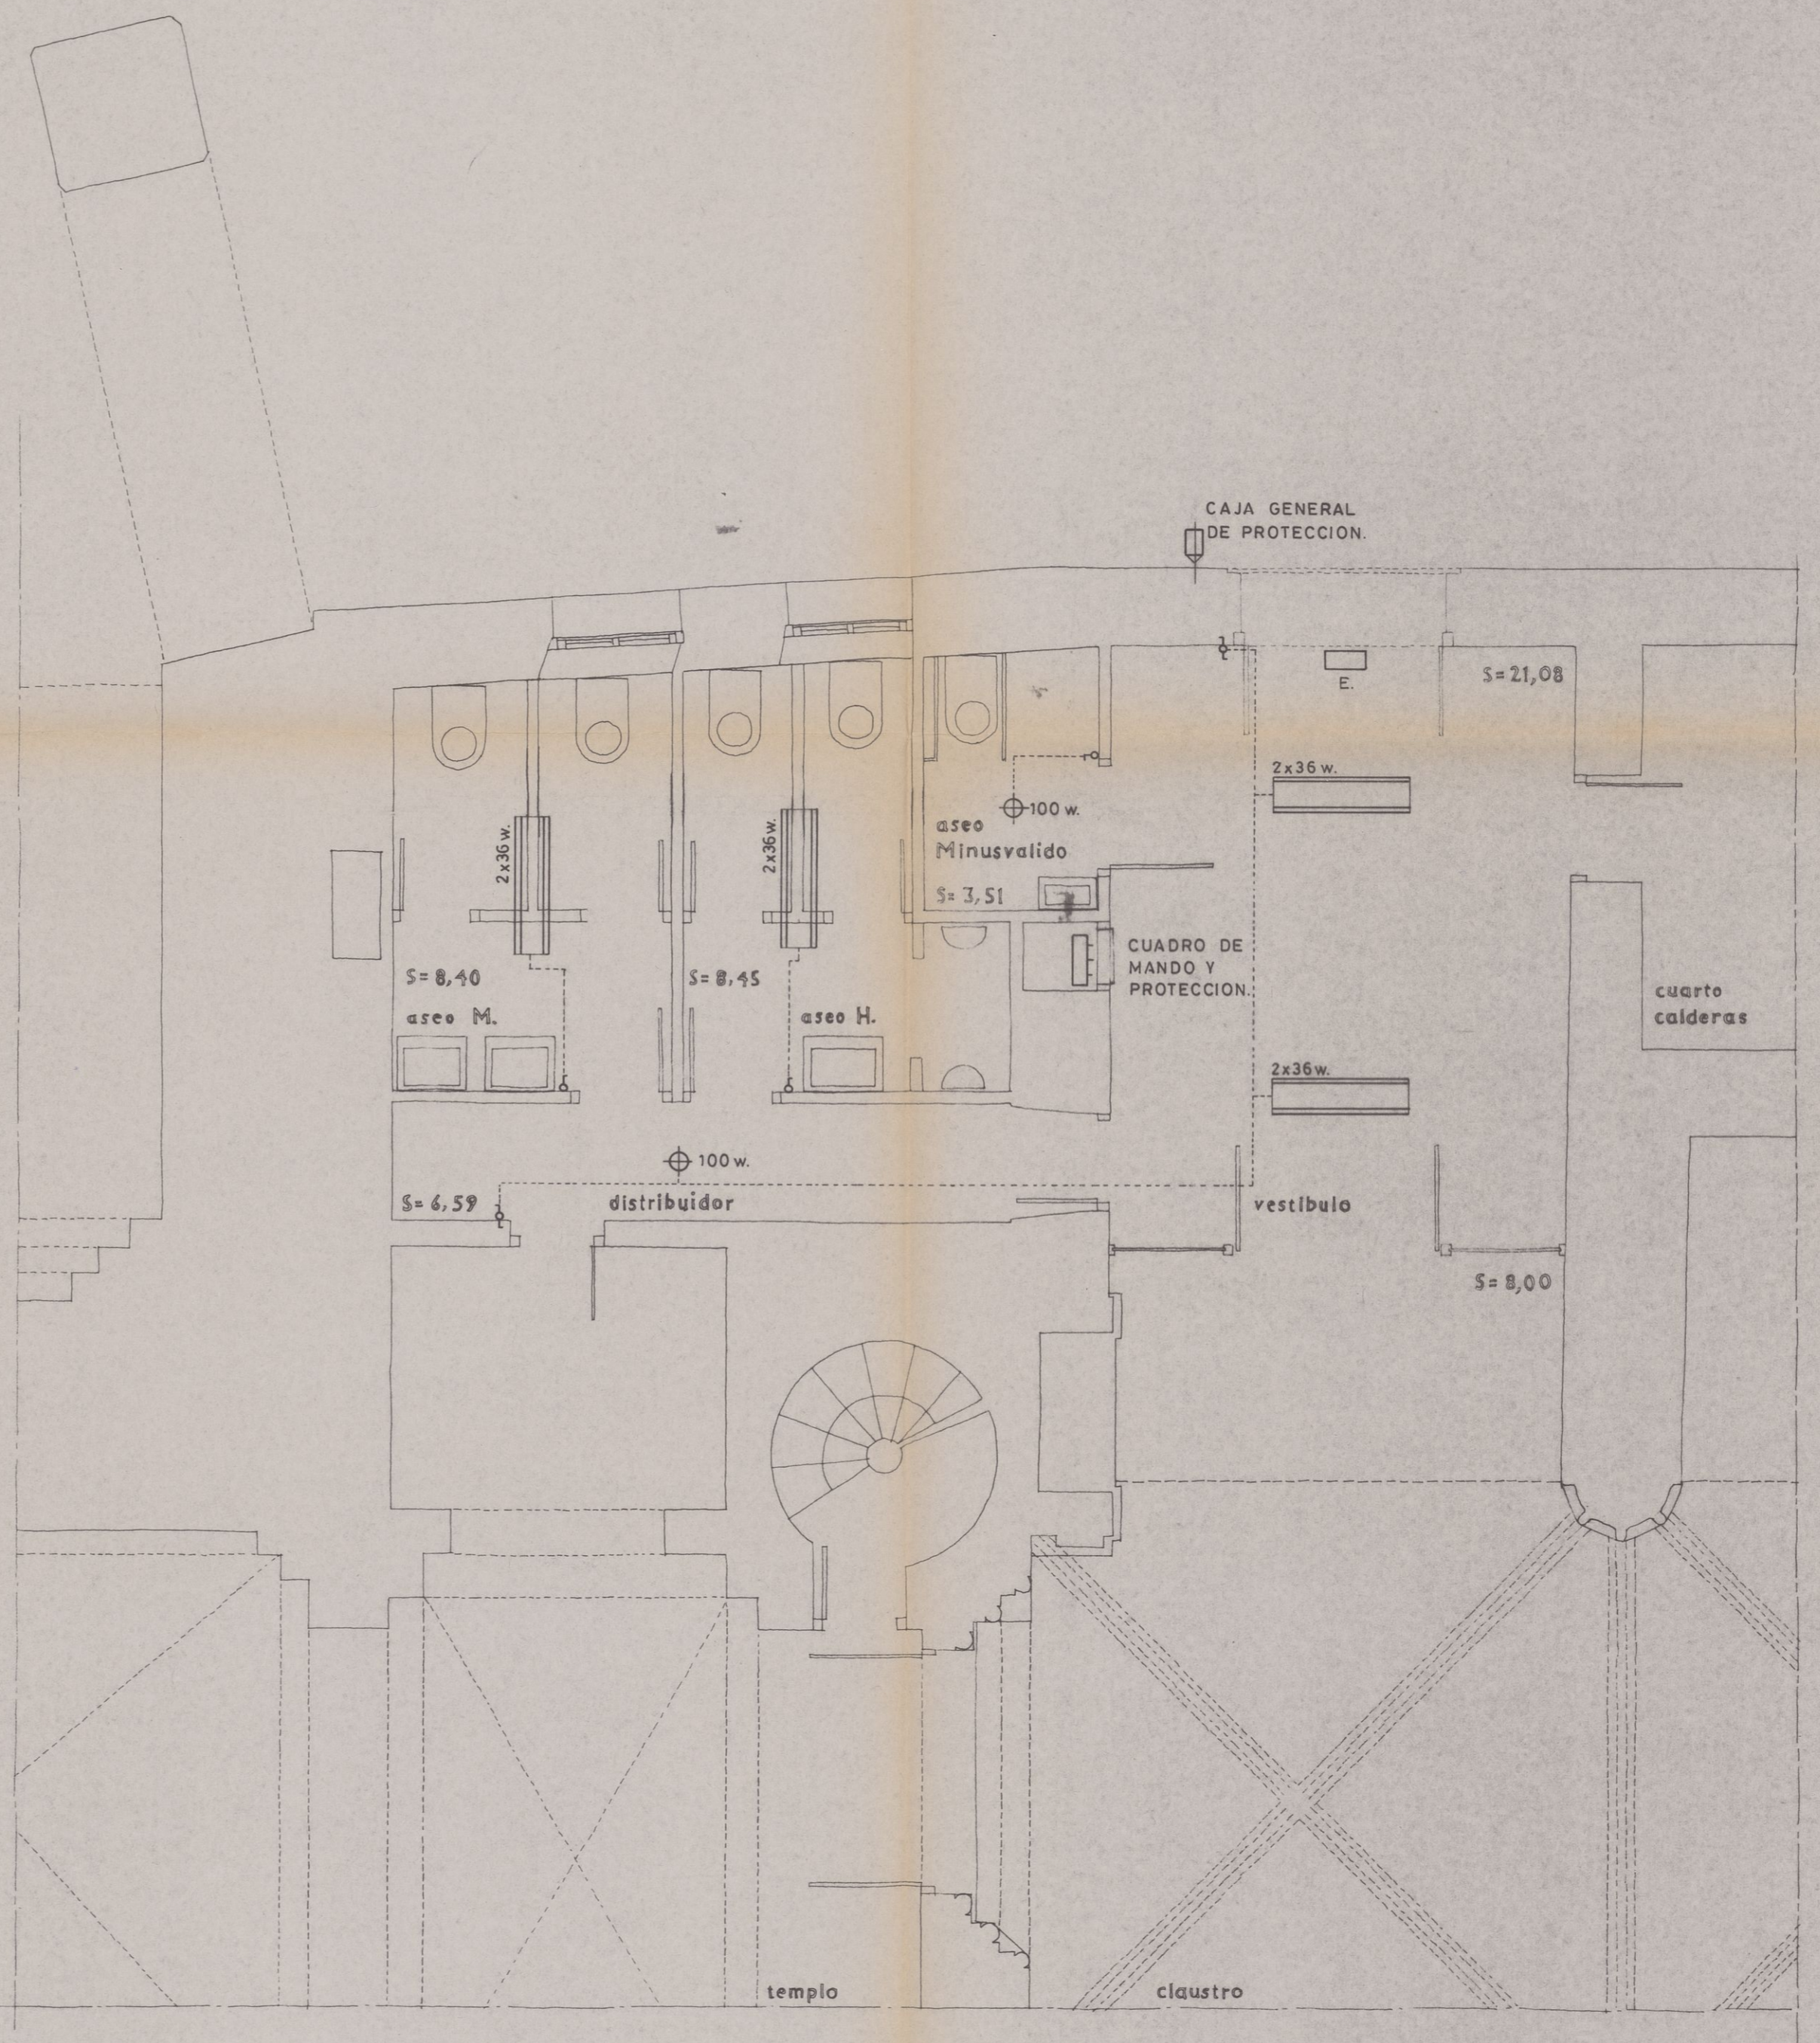
PLANO Nº 9

Superficie util _____ 56,03 m²
 Superficie construida _____ 66,62 m²

PLANTAS DE INSTALACIONES DE SANEAMIENTO
 FONTANERIA Y ELECTRICIDAD.
